# **Most V-014**

## **MIMOŘÁDNÁ PROHLÍDKA**

**Objekt: Most ev.č. V-014 (Mánesův)**

Datum provedení prohlídky: 2.8.2019

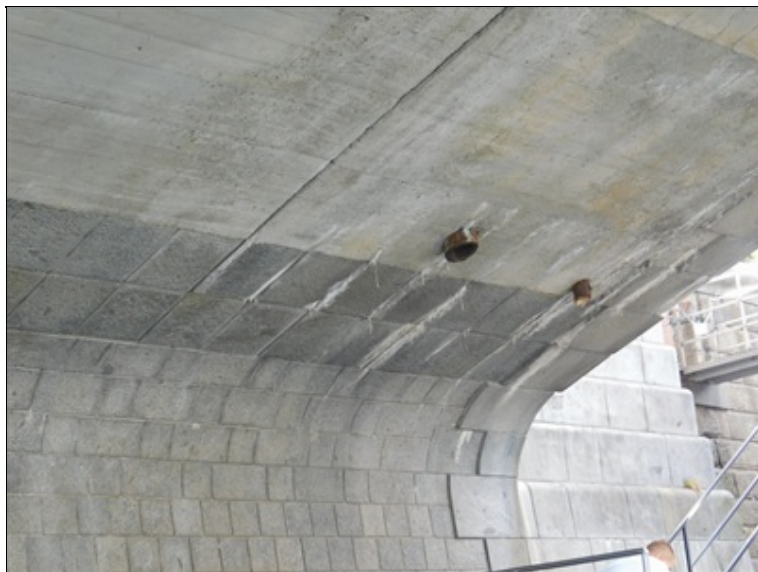
Opěra OP1 - lokální průsaky v kamenném zdivu opěry.

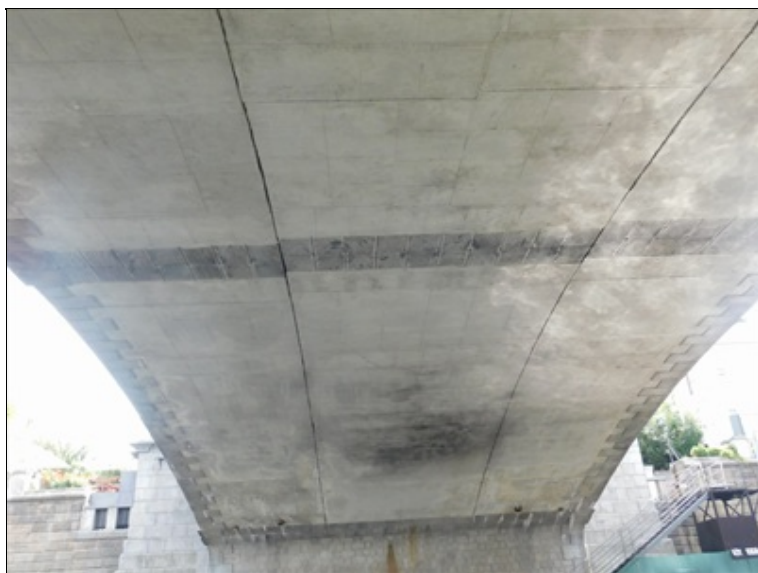
Opěra OP1 - průsaky s výluhy v místě kloubového uložení pole 1 na opěru OP1, koroze odvodňovače.

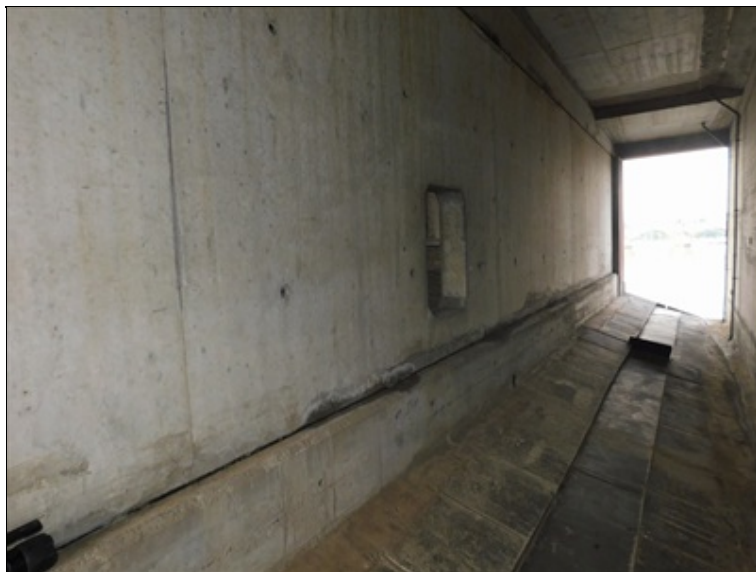
U příčných železobetonových stěn byly zjištěny svislé / šikmé trhliny šířek až 1,20 mm. U některých trhlin byly v minulosti osazeny měřky posunů - dle orientačního ověření měrek nedochází u trhlin k významným posunům. Trhliny patně vznikly u příčných stěn po stavbě mostovkové části konstrukce v roce 1992. V patě příčných stěn lokálně zjištěna šterková hnízda.

Pole 1 - železobetonová stěna mostovky, měrka trhlin.

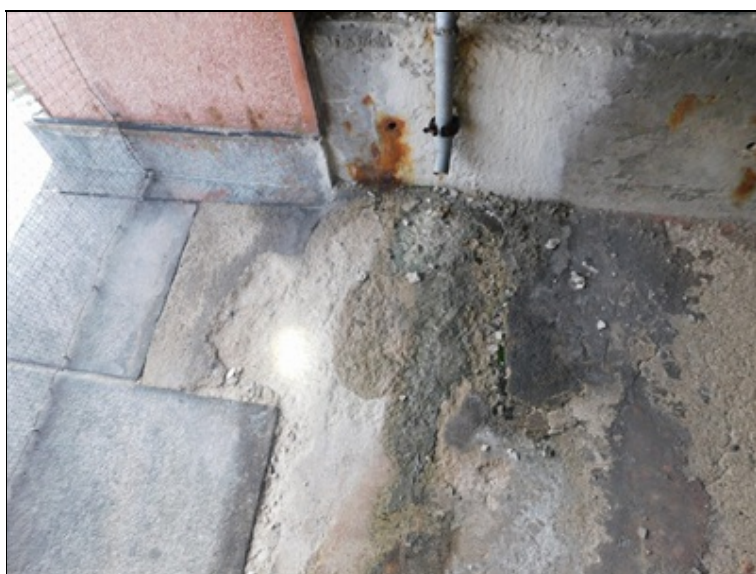
Pole 1 - průsaky v místě uložení desky mostovky na stěnu.

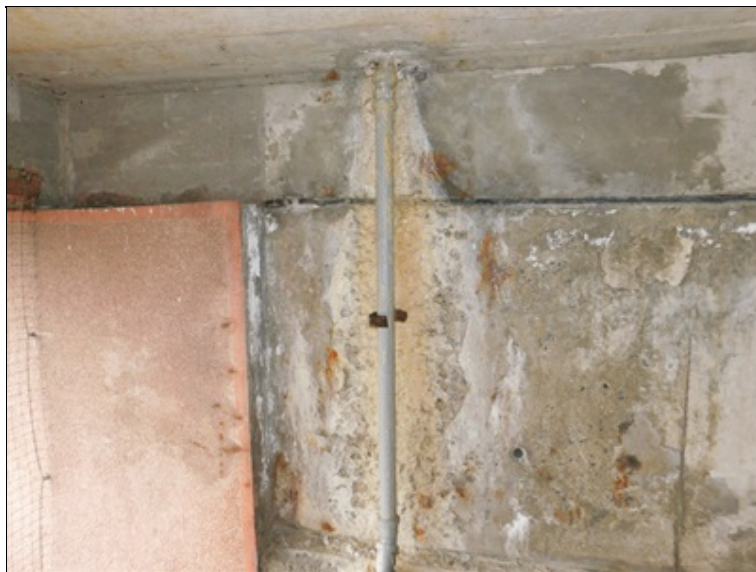
Pole 1 - průsaky s výluhy, zatékání s degradací betonu na kraji horního líce klenby.

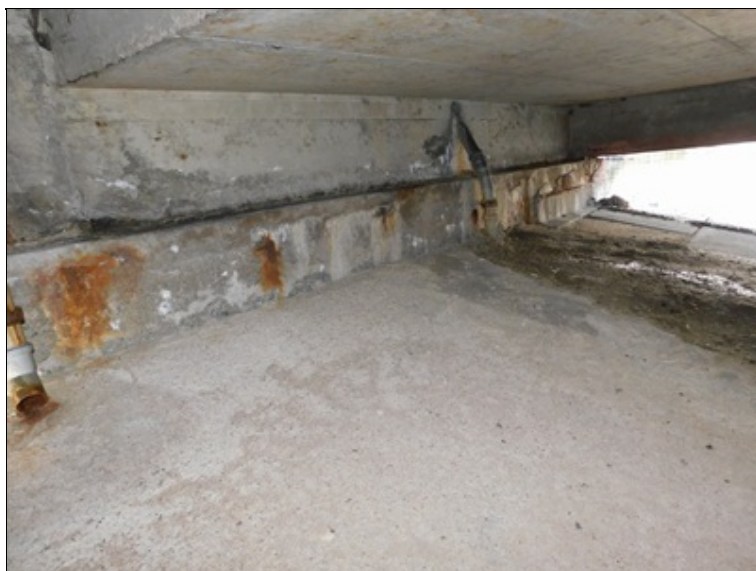
Pole 1 - průsaky s výluhy deskou mostovky.

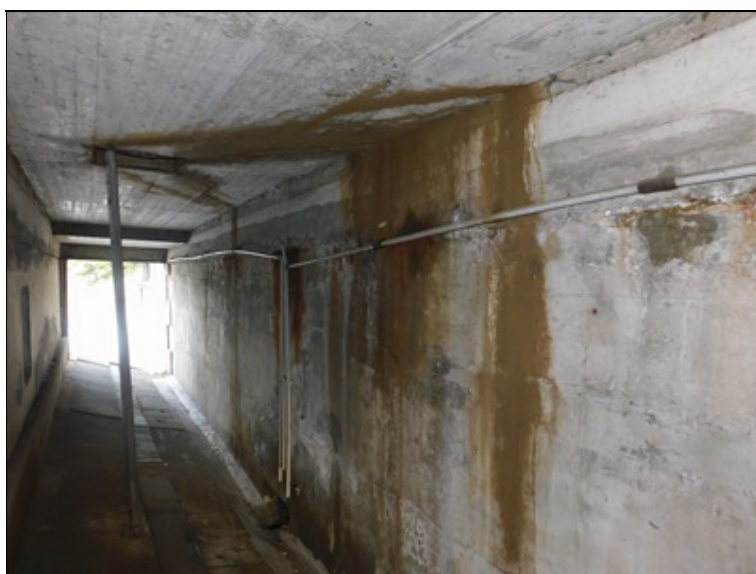
Pole 1 - silné zatékání v místě konce mostovky v blízkosti poloviny rozpětí klenby, koroze betonářské výztuže, degradace betonu.

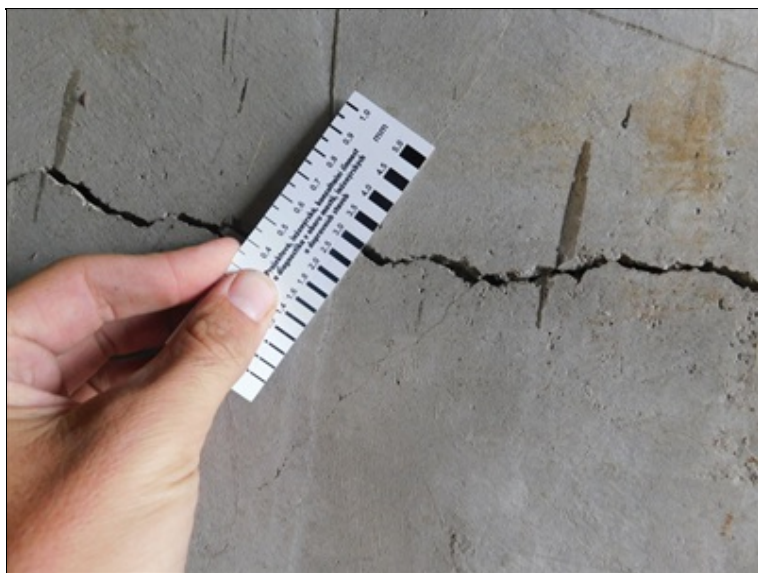
U první příčné stěny mostovkové části nad opěrou OP1 byly zjištěny velmi otevřená vodorovná trhlina šířky 3,00 mm. V rámci dilatačních pohybů mostu došlo patně k utržení této první příčné stěny. Na líci této a zároveň i poslední příčné stěny mostu nad opěrou OP5 byly zjištěny velmi silné průsaky s výluhy a zatékání z revizního poklopu v mostovce.

Pole 1 - silné průsaky na líci krajní stěny nad opěrou OP1.

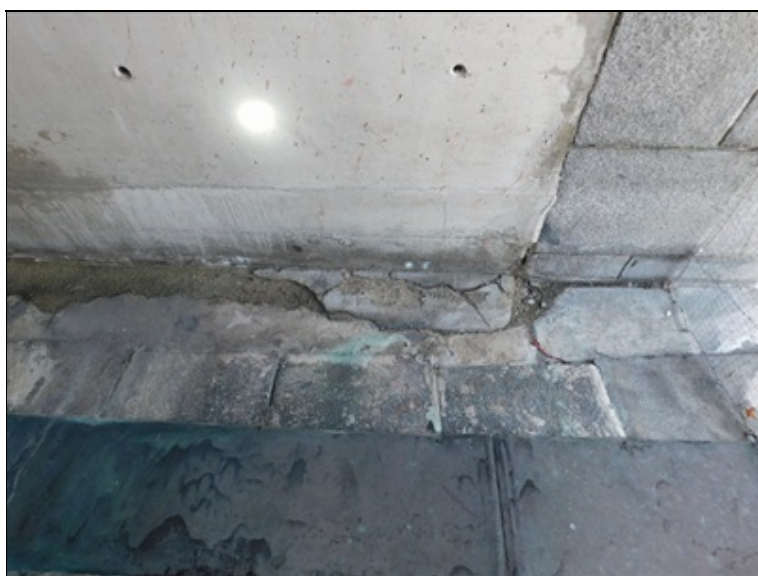
Pole 1 - vodorovná trhliny v patě stěny nad opěrou OP1, šířka trhliny 3,00 mm.

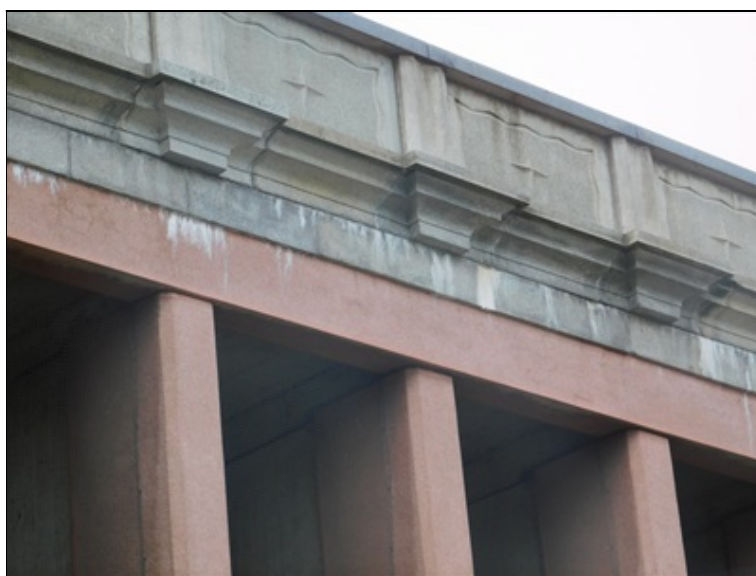
Pole 2, pravý bok - lokální výluhy pojiva.

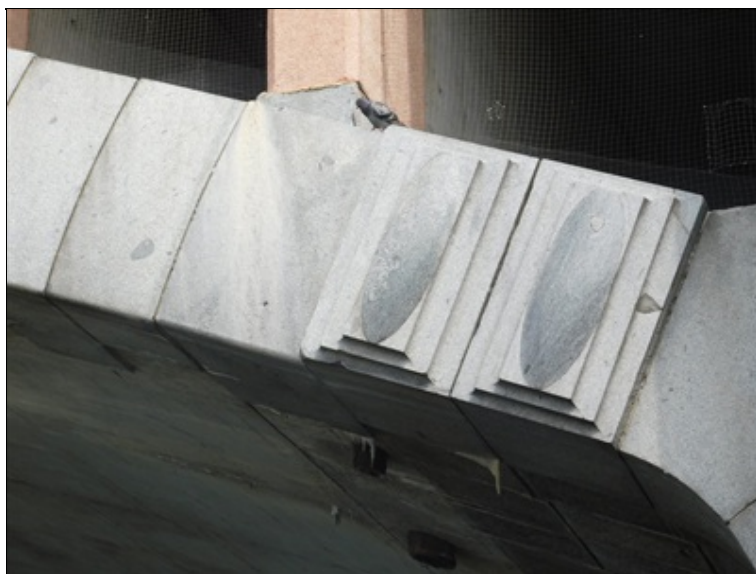
Pod římsou na obou stranách dochází ve všech polích k průsakům s výluhy pojiva.

Pole 2 - průsaky pod římsou s výluhy pojiva.

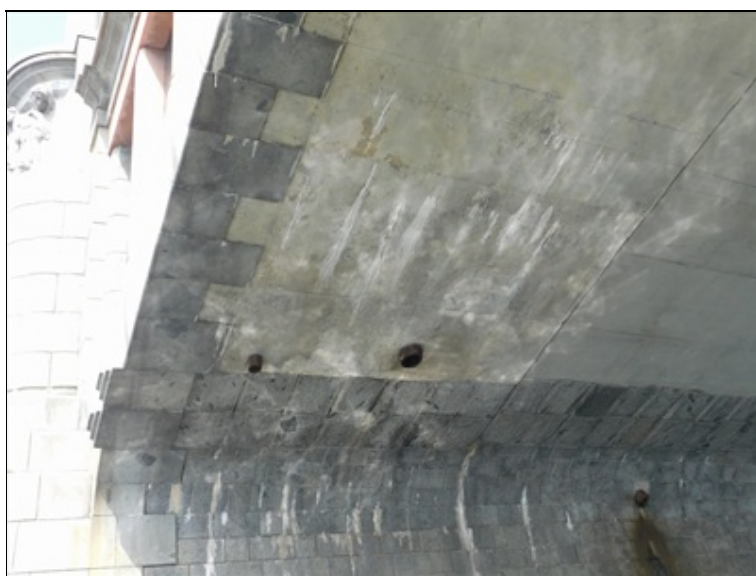
Pole 2 - průsaky s výluhy v místě kloubového uložení pole 2 na pilíř P3, vpravo.

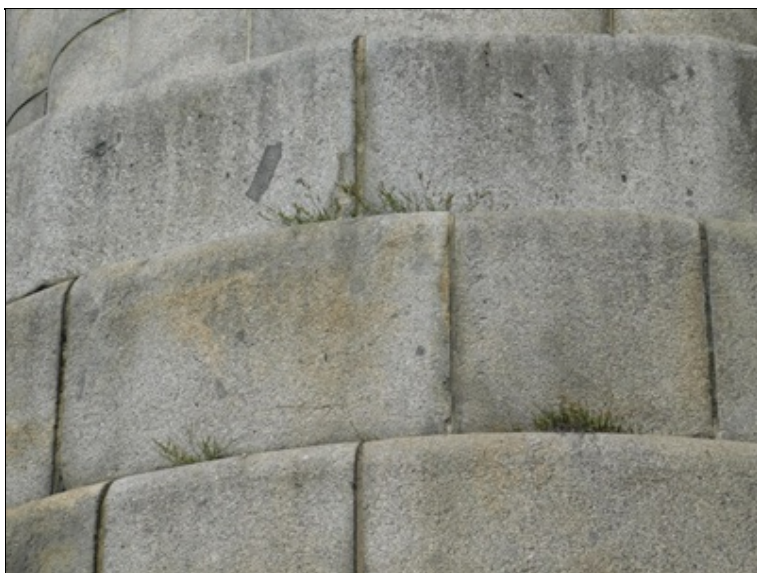
Pilíř P3, pohled do pole 2 - stopy po průsacích a zatékání.

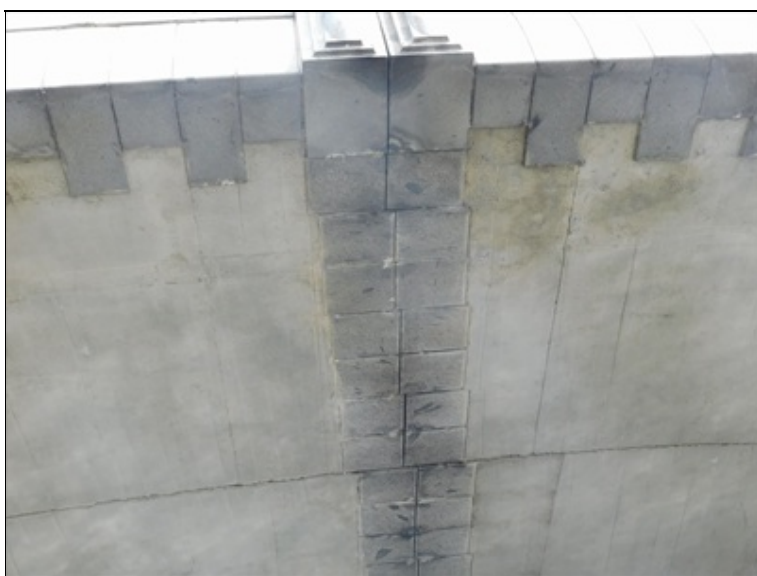
| [1.3] | 1.2 | Mostní podpěry a křídla / Pilíře | <p>U pilířů je jen velmi lokálně chybějící spárování a uchycená drobná vegetace ve sparách kamenného zdiva (nejvíce u pilíře P3).</p> <p>Na líce pilířů silně zatéká z odvodňovacích trubiček na jejich líci.</p> <p>Díky průsakům dilatačními sparami a okolím prostupů v mostovce (trubky odvodnění izolace, odvodňovače, vstupy z kolejiště, aj.) dochází k významným průsakům na horní líc obloukových pasů. Po nich voda místy stéká i do úžlabí pod patními klouby a prosakuje do konstrukce pilířů. Místy jsou na obkladním zdivu pilířů patrné výraznější průsaky s výluhy pojiva v betonových zárodcích oblouků vykonzolovaných z pilířů.</p> |

Pilíř P3 - uchycená drobná vegetace.

| [6] | 1.2 | Mostní podpěry a křídla /<br>Pilíře | Odstranit drobnou vegetaci ze spár zdiva spodní stavby. |

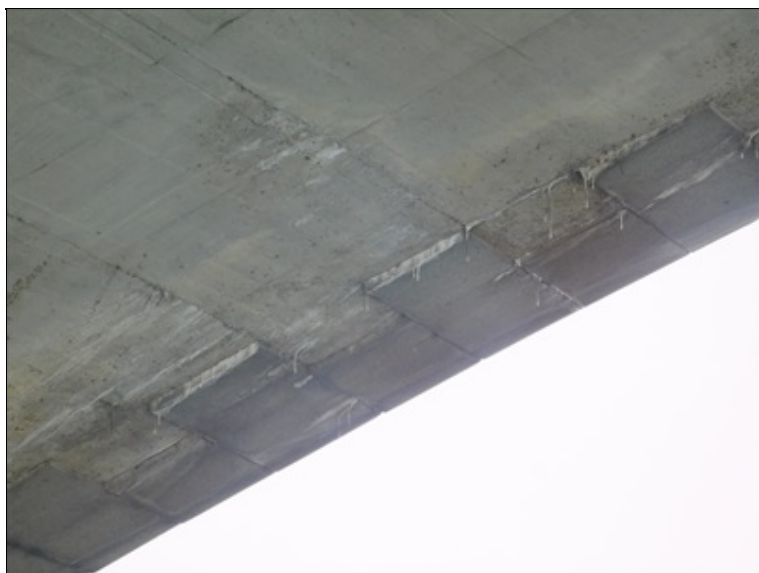
Ocelové odvodňovače provedené skrze oblouky mostu silně korodují. V okolí prostupů svodů odvodňovačů a trubek odvodnění povrchu izolace mostovkou dochází k intenzivním průsakům.

Pole 3 - koroze mostních odvodňovačů.

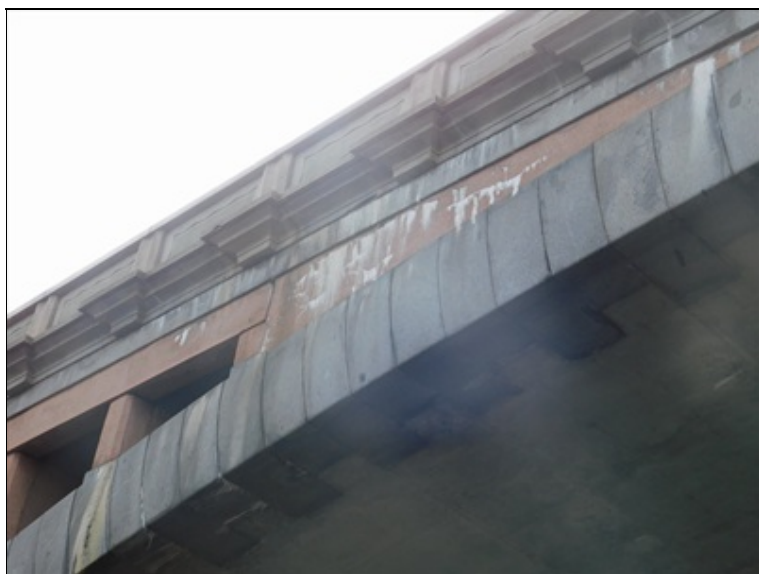
Pole 3 - průsaky na spodní líci hrany klenby.

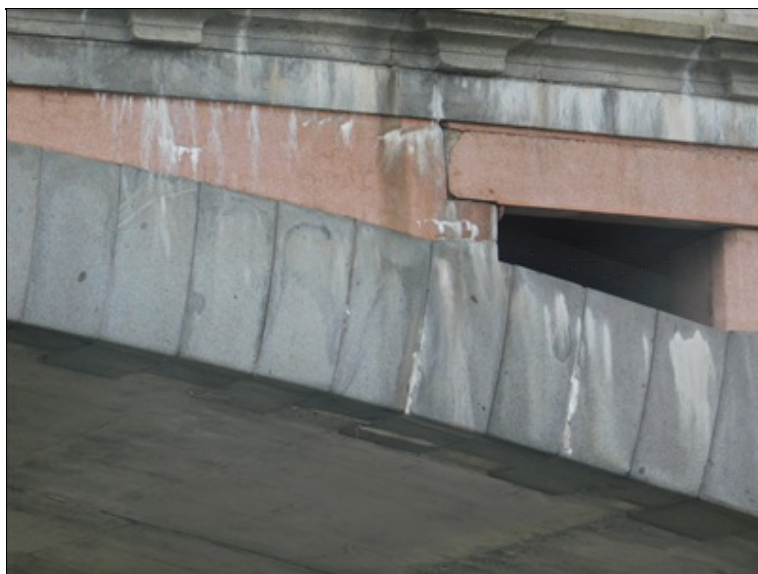
Pole 3 - trhliny s průsaky na líci čelní zdi ve vrcholu oblouku, pravá strana.

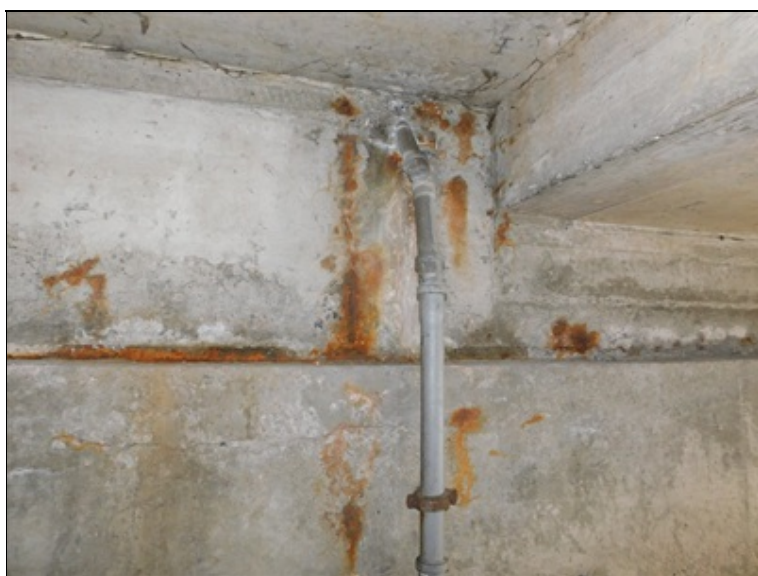
Pole 3 - plošná degradace betonů na horním líci oblouku.

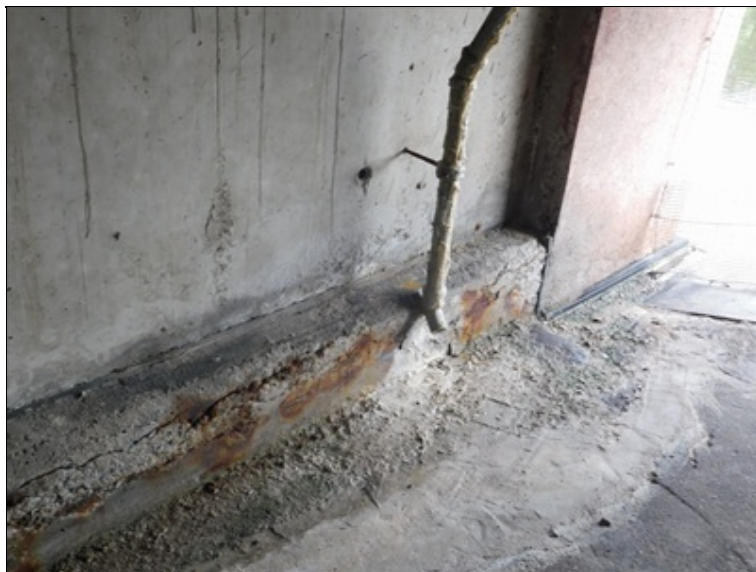
Pole 3 - silný průsak, degradace betonu stěn a oblouku, prokreslená korodující výztuž na konci mostovky u vrcholu oblouku.

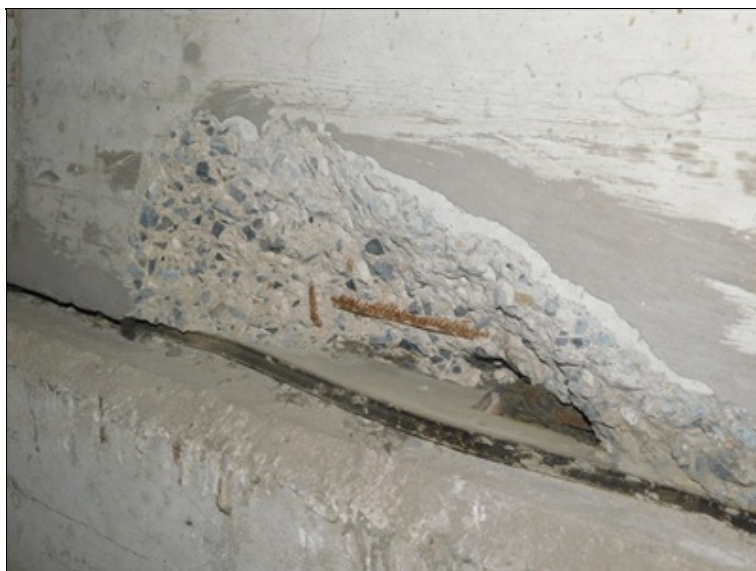
Pole 3 - silné zatékání v patě stěny, separace krycí vrstvy, koroze betonářské výztuže.

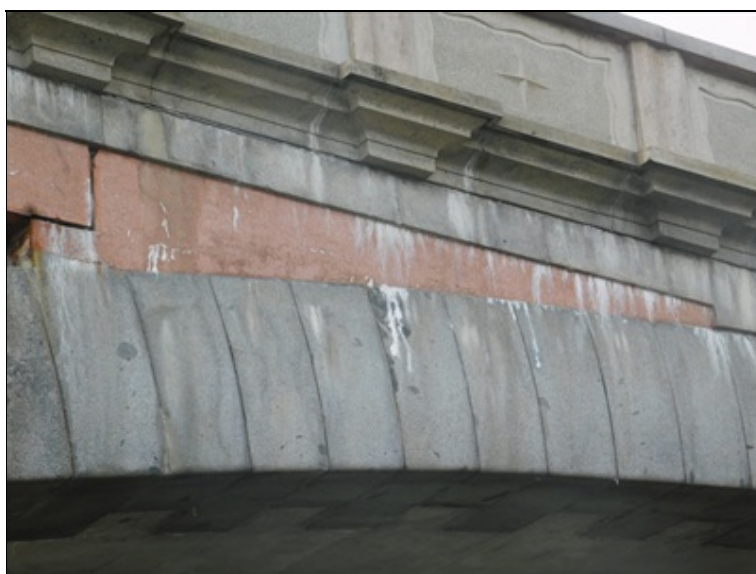
Pole 3 - plošně odstřelená krycí vrstva na konci mostovky u vrcholu oblouku.

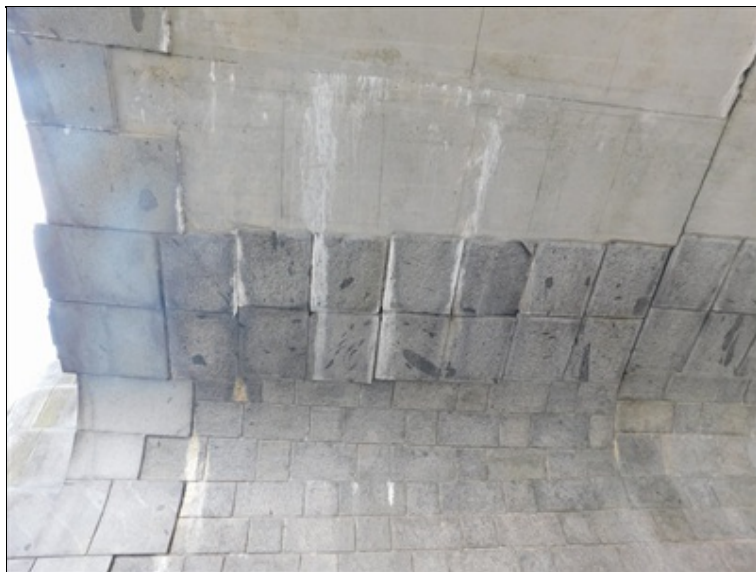
Pole 4 - trhliny s průsaky na líci čelní zdi ve vrcholu oblouku, pravá strana.

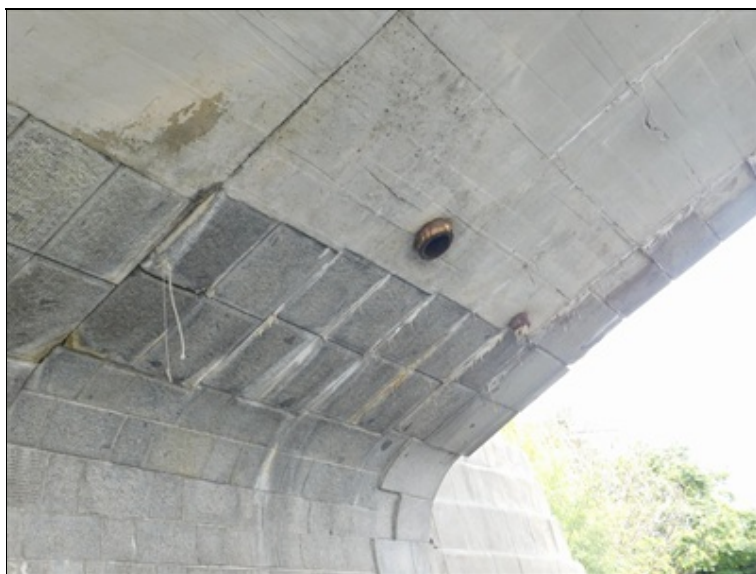
Pilíř P4 - líc do pole 4, zatékání z odvodňovacího trubičky.

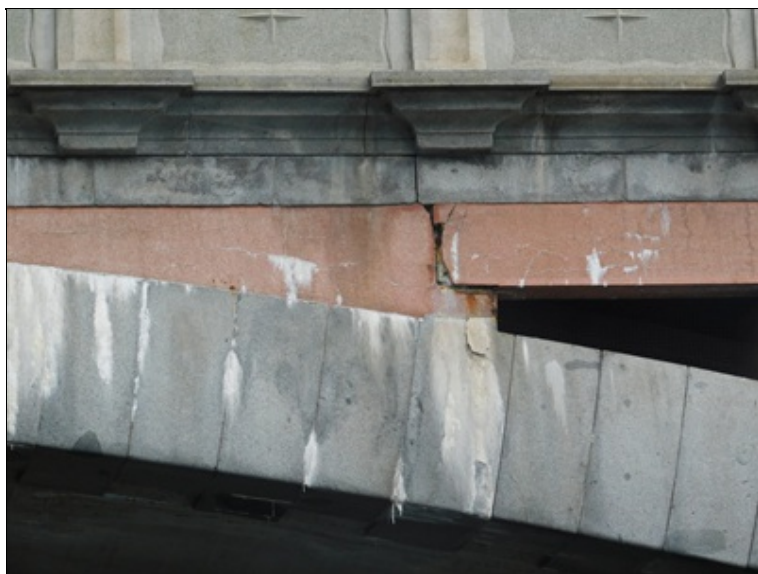
Opěra OP5 - průsaky s výluhy v místě kloubového uložení pole 4 na opěru, pravá strana.

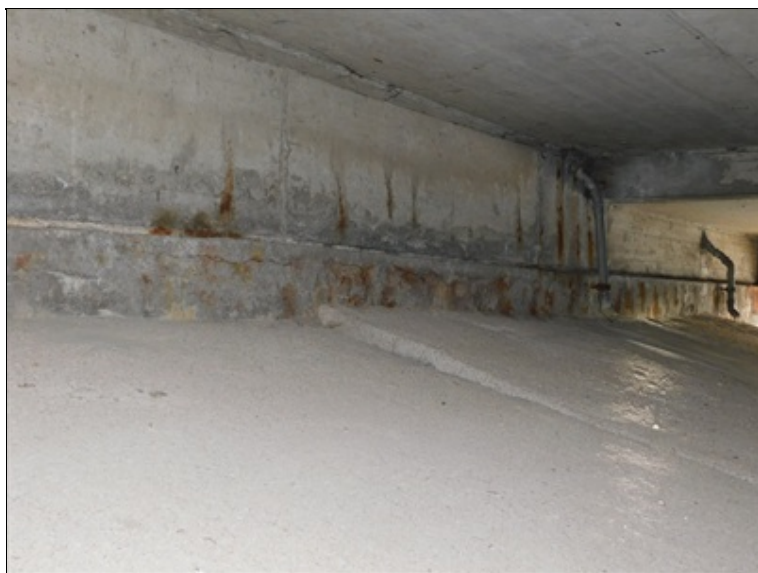
Pole 4 - trhliny s průsaky na líci čelní zdi ve vrcholu oblouku, levá strana.

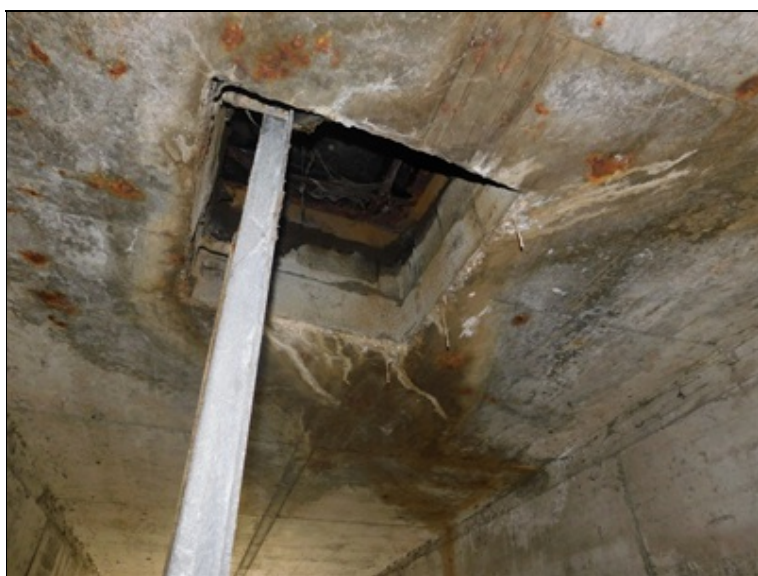
Pole 4 - silný průsak, degradace betonu stěn a oblouku, prokreslená korodující výztuž na konci mostovky u vrcholu oblouku.

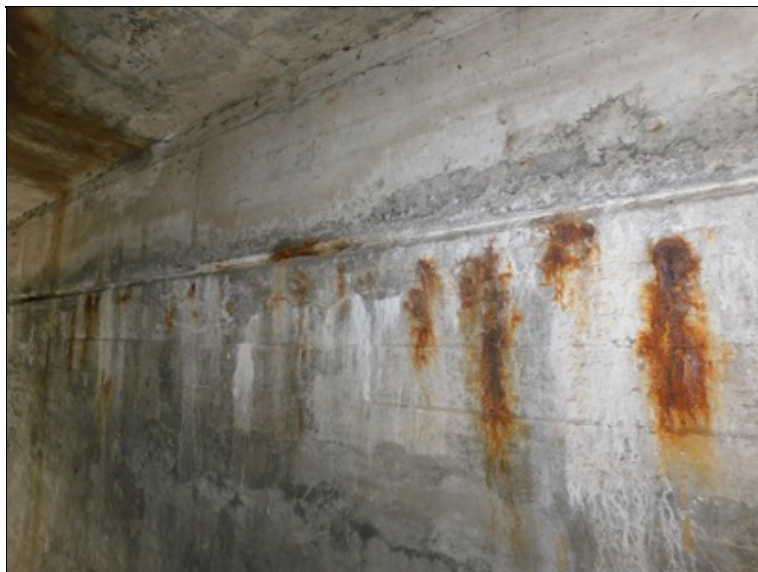
Pole 4 - zatékání v místě průlezného otvoru z vozovky.

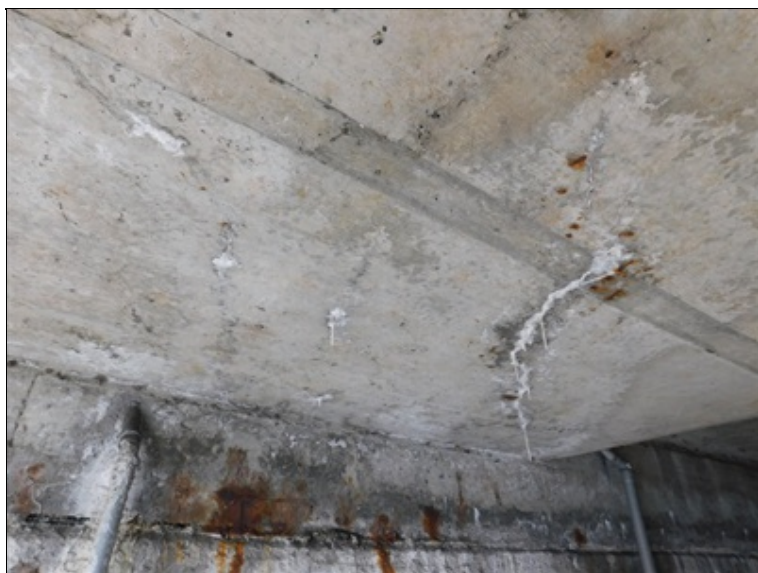
Pole 4 - silné průsaky na líci stěn, bodová koroze.

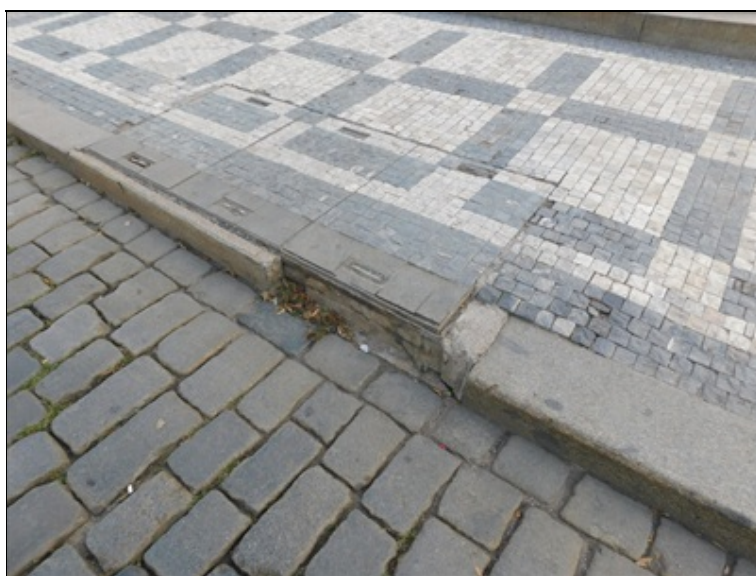
Na pravém předmostí na pravé straně došlo k sednutí chodníku až o 5 cm.

Detail pokleslého chodníku na pravém předmostí na pravé straně, hloubka poklesu cca 5 cm.

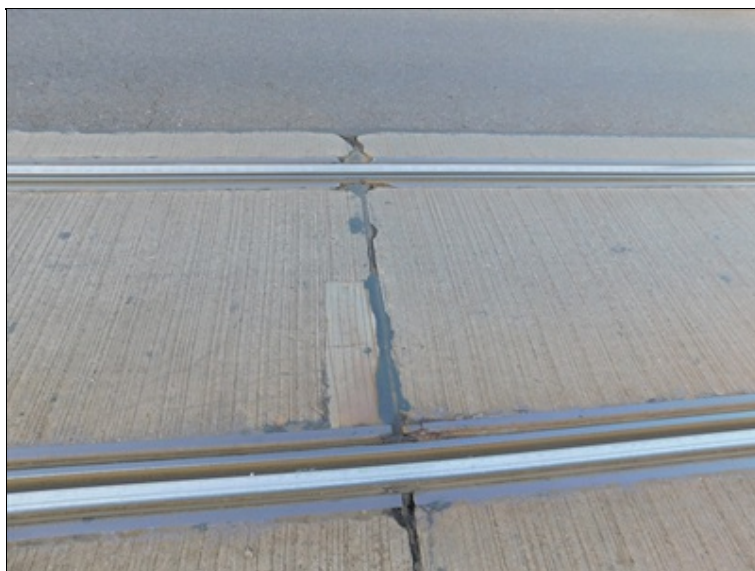
Spáry mezi betonovými panely BKV tramvajové tratě jsou místy nevyplněné, největší poruchy zjištěny v místech dilatačních spár.

Otevřená nevyplněná spára mezi panely BKV tramvajové trati.

| [8] | 3.4 | Kolejový svršek | Utěsnit spáry mezi betonovými panely BKV těsníci zálivkami. |

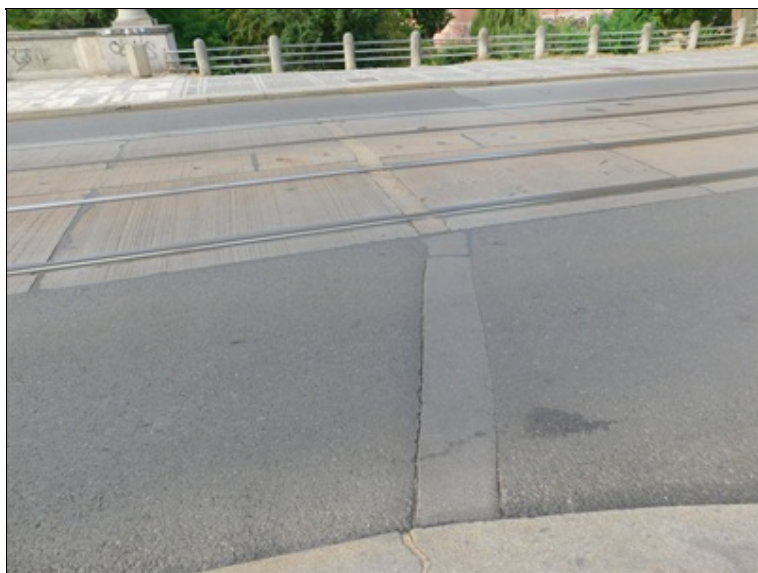
U kamenných obrubníků lokálně uchycena vegetace.

Vegetace uchycená u obrubníku.

| [1] | 3.2 | Chodníky | Pravidelně čistit mostní svršek (chodníky, vozovku) od drobné vegetace a nečistot. |

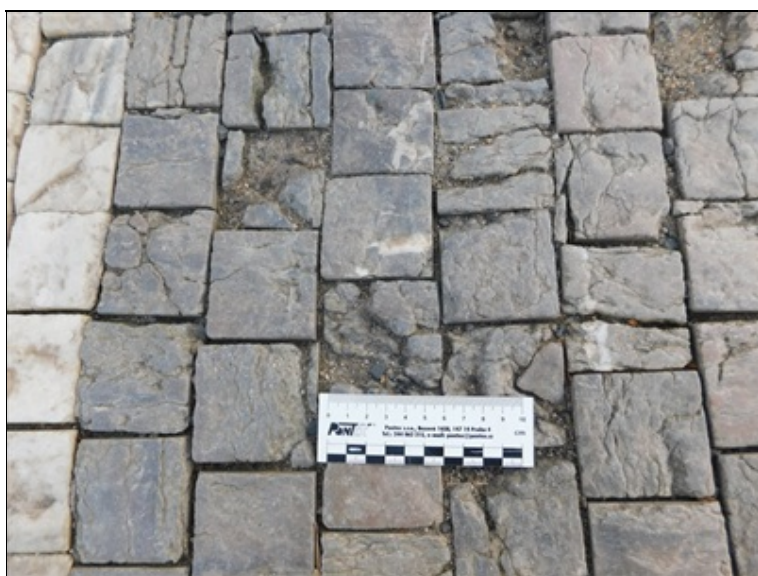
Oprava vozovky na předmostí na levém břehu.

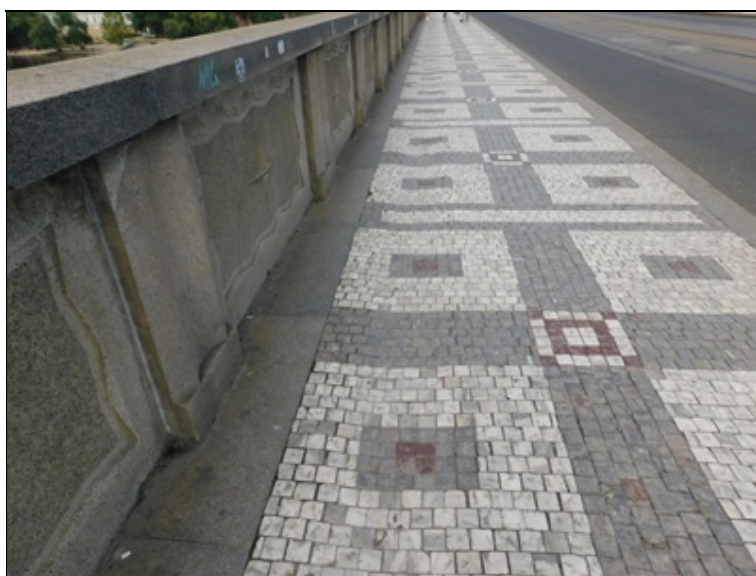
Lokálně dochází k rozpadu kamenné mozaikové dlažby. Chodníky jsou několika místech deformované (prosedlé) - zejména v poli 1 a 2 na levé straně a v poli 3 a 4 na pravé straně. Další deformace zjištěny v napojení na obrubníky.

Deformace dlažby na styku s obrubníkem - praví straně, pole 3 a 4.

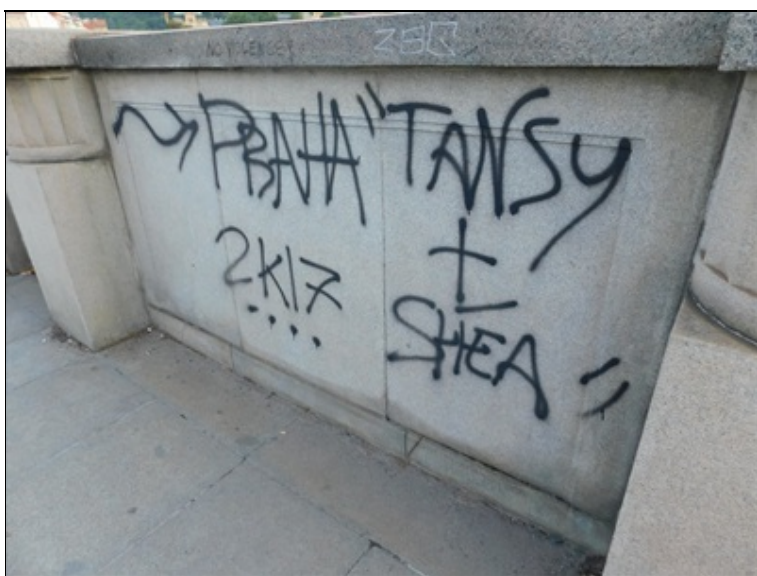
Líc zábradlí je místy znečištěn graffiti.

Zábradlí je znečištěno graffiti.

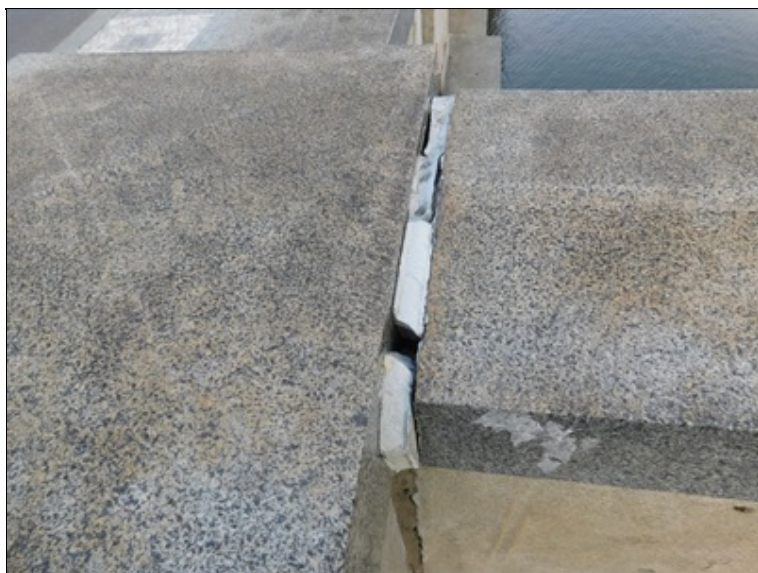
U betonové výplně zábradlí byly zjištěny na řadě míst trhliny v dolní hraně, kde jsou panely uloženy do římsy. U výplně, madel i sloupků dochází k nepravidelným trhlinám, které někdy signalizují odražení celé hrany. Tento jev je patrný zejména v okolí dilatačních spár. Na řadě míst dochází k rozpadu umělého kamene v patě výplně zábradlí.

Separace betonu v patě zábradlí.

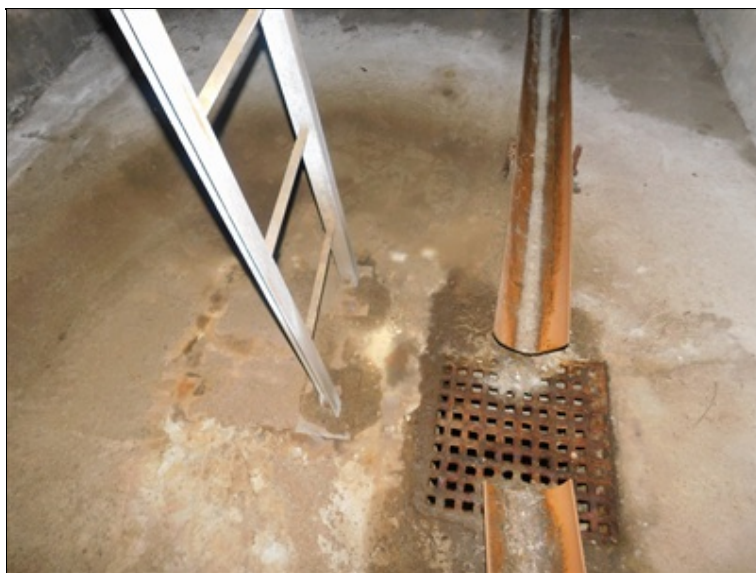
| [4.7] | 4.8 | Ostatní vybavení mostu | Do konstrukce silně zatéká revizními poklopy provedenými v ose vozovky. Největší zatékání zjištěno v poli 1 u opěry OP1, v poli 4 u opěry OP5 a nad pilířem P3. Samotné revizní ocelové poklopy jsou silně zkorodované. |

Silná koroze vstupního poklopu z vozovky.

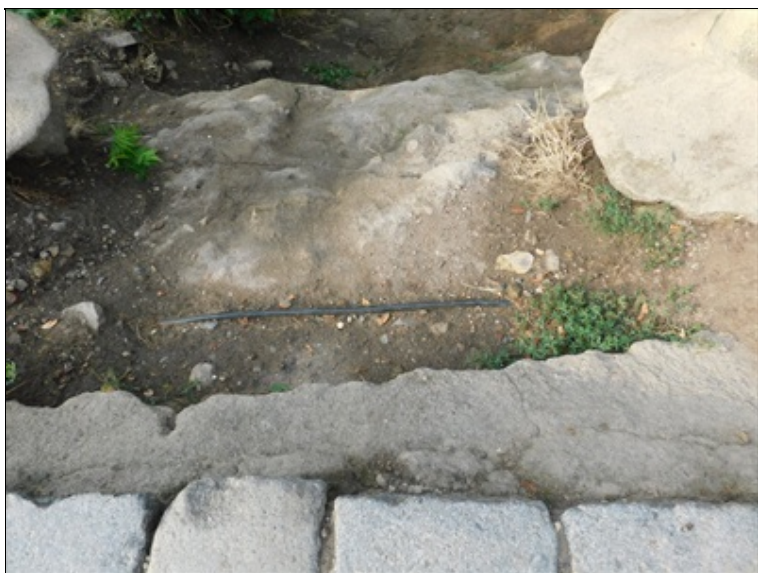
Eroze svahu zemního tělesa na levém předmostí na levé straně.

| [5] | 1.2 | Mostní podpěry a křídla /<br>Opěry | Sanovat erozi zemního tělesa na levém předmostí na levém břehu, zakrýt obnažený kabel elektro. Výhledově stabilizovat zemní těleso vybudováním mostní křídla / opěrné zdi. |
