BRIDGE DIAGNOSTICS,

EXCEPTIONAL BRIDGE INSPECTION AND

LOAD RATING STATICAL ANALYSIS

BRIDGE EV. NO. Y-502 IN ZA ČERNÝM MOSTEM

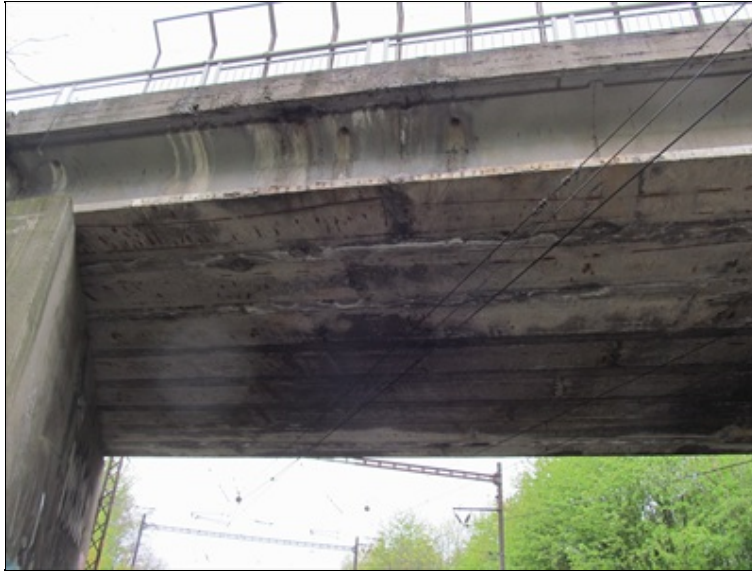
Spodní líc NK, pohled od O2. Zatékání pod římsu mostu.

V místech s minimálním krytí výztuže dochází k její korozi a prokreslení na spodní líc NK. Dochází k zatékání do dutin mezi nosníky, zejména v případě krajních nosníků.

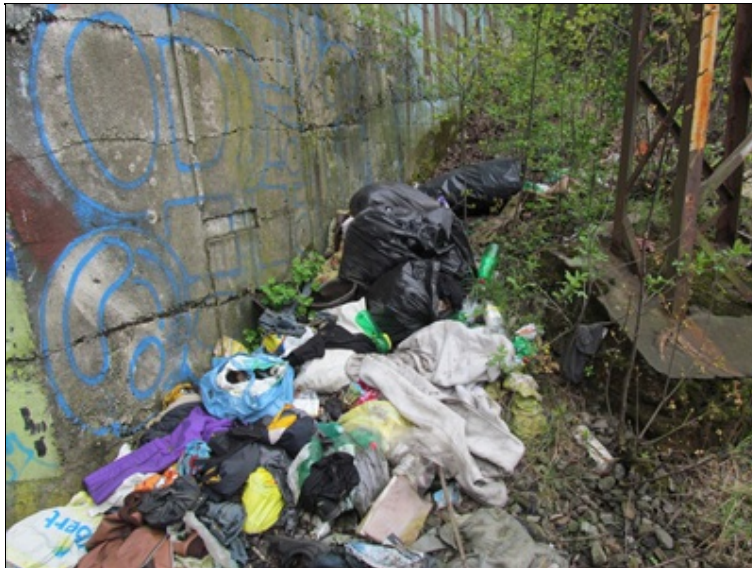
Odpadky nahromaděné podél pravého křídla O2.

Před opěrou O1 dochází k přebývání bezdomovců kteří okolí mostu znečišťují odpady a exkrementy. Vpravo u O2 navršeny pytle s odpadem.

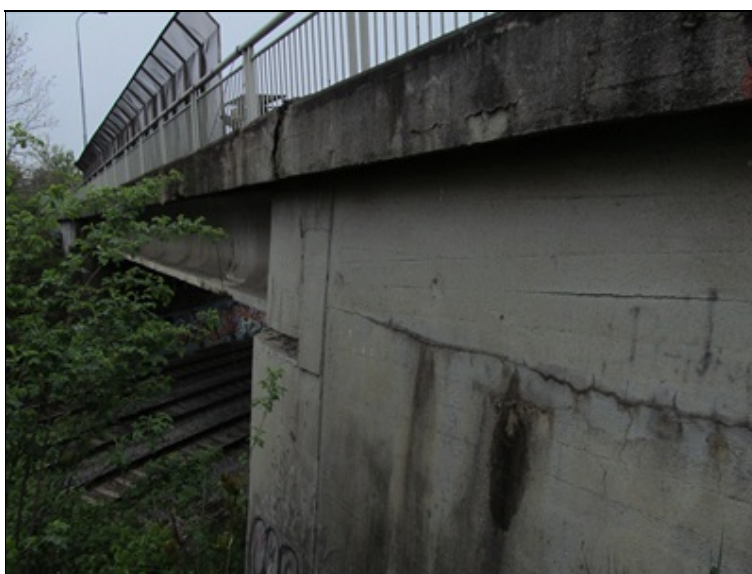
Pohled na levé křídlo O1, vodorovná trhlina s projevy zatékání.

Vodorovná trhlina s projevy zatékání v levém křídle u O1.

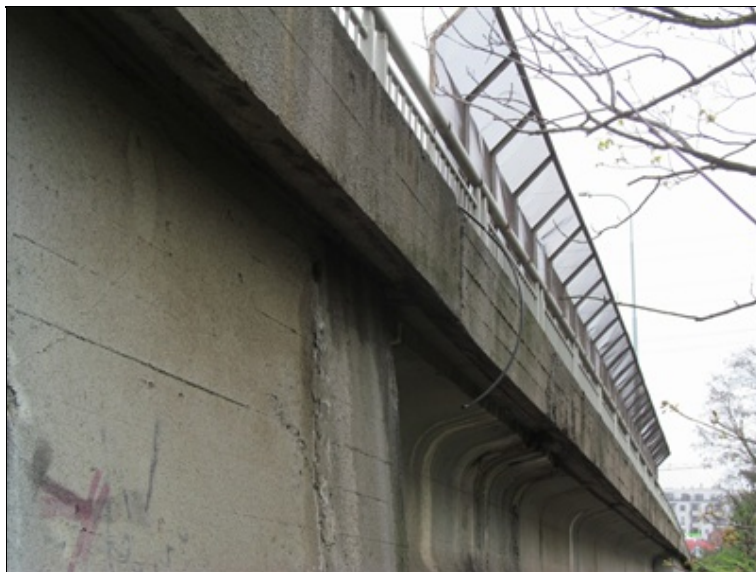
Pohled na levou římsou mostu od O2, přeřušené uzemnění zábradlí.

Uzemnění zábradlí a protidotykových zábran je porušeno, pravděpodobně v důsledu krádeže zemního drátu.

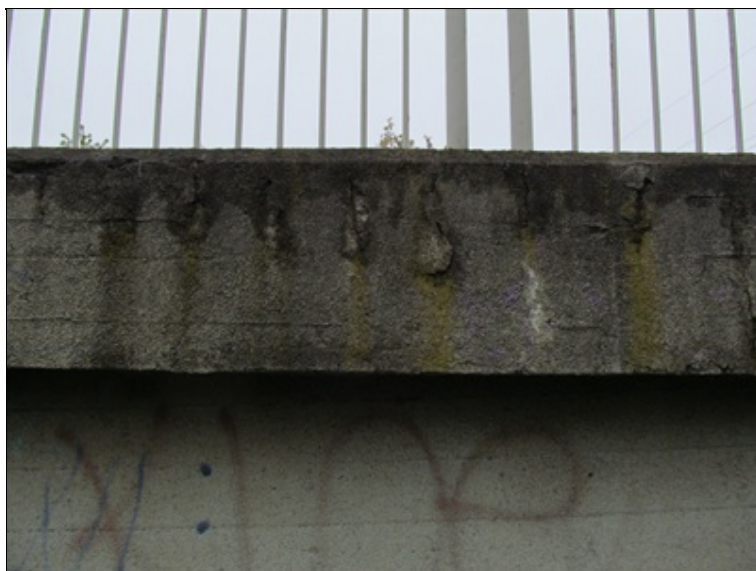
Odstřelení krycí vstvy výztuže římsy v místě koroze výztuže. Biologické napadení povrchu.

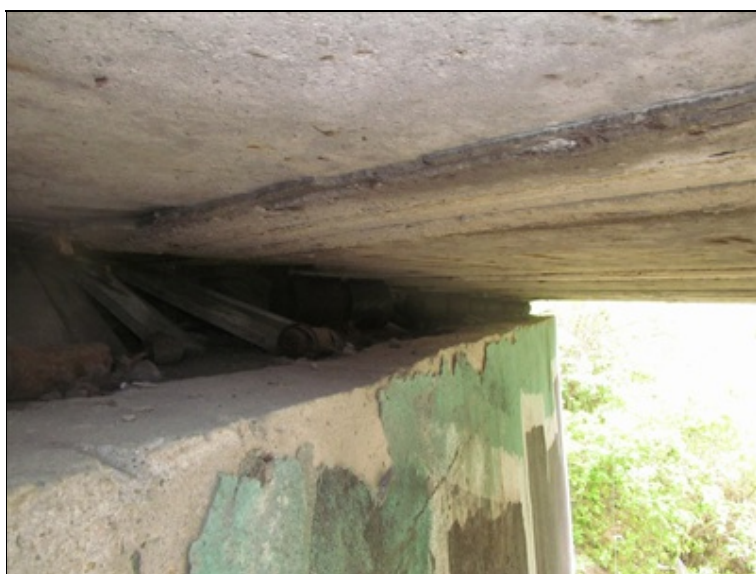
Pohled na úložný práh O1. Ponechané dřevěné bednění z doby výstavby mostu, množství nečistot a odpadků.

Uložné prahy jsou zaneseny nečistotami, pravděpodobně z doby výstavby a pozdějších oprav mostu.

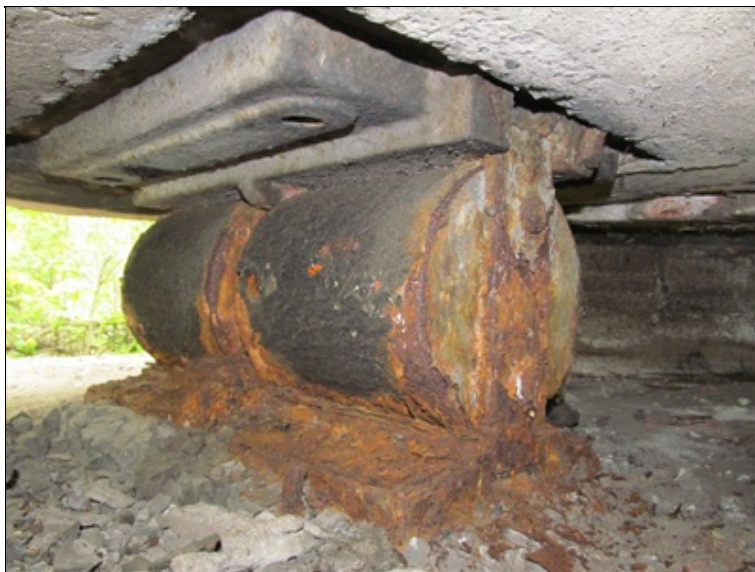
Hlubková koroze krajního ložiska pod N8.

Zejména u krajních ložisek dochází vlivem zatékání k hloubkové korozi povrchu ložisek a kotevních desek. U vnitřních ložisek dochází zejména k povrchové korozi kotevních desek.

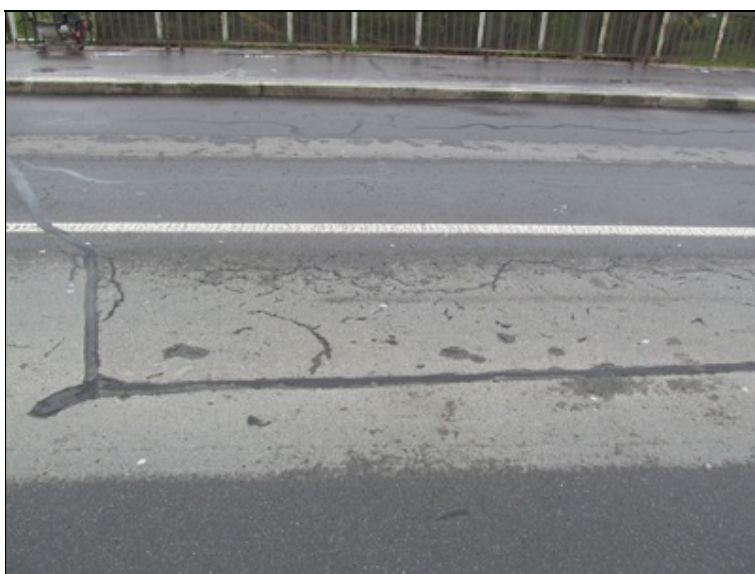
Systém trhlin v povrchu vozovky.

Vozovka na mostě je na více místech porušena trhlinami.

[3] 3.1 Vozovka Provést utěsnění trhlin ve vozovce asfaltovou zálivkou, popřípadě větší porušené celky opravit záplatou.

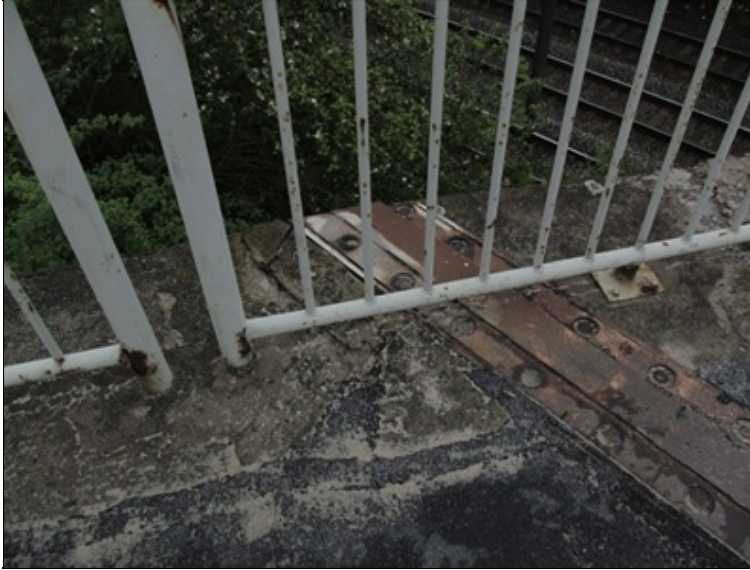
Degradace betonu římsy, porušení římsy křídla v místě dilatace.

Povrchová koroze kovových prvků MZ. Nad O1 dochází v místě MZ k zadržování vody. Dilatační spára římsy je v místě MZ nad O1 hloubkově narušena (odlomené části římsy). Vpravo nebyla spára provedena.

Nátěr zábradlí se lokálně loupe, dochází k lokální korozi zábradlí. V místě zabetonování sloupků do říms dochází k jejich korozi, některé ze sloupků jsou již částečně prokorodované.

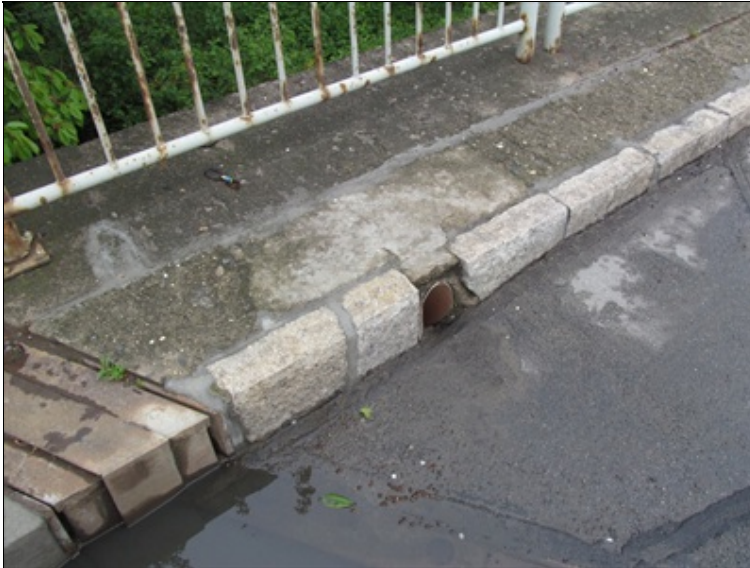
Provizorně zřízená obrubníková vpust pro odvod srážkové vody. Špatný odtok vody z MZ.

Povrchová koroze kovových prvků MZ. Nad O1 dochází v místě MZ k zadržování vody. Dilatační spára římsy je v místě MZ nad O1 hloubkově narušena (odlomené části římsy). Vpravo nebyla spára provedena.

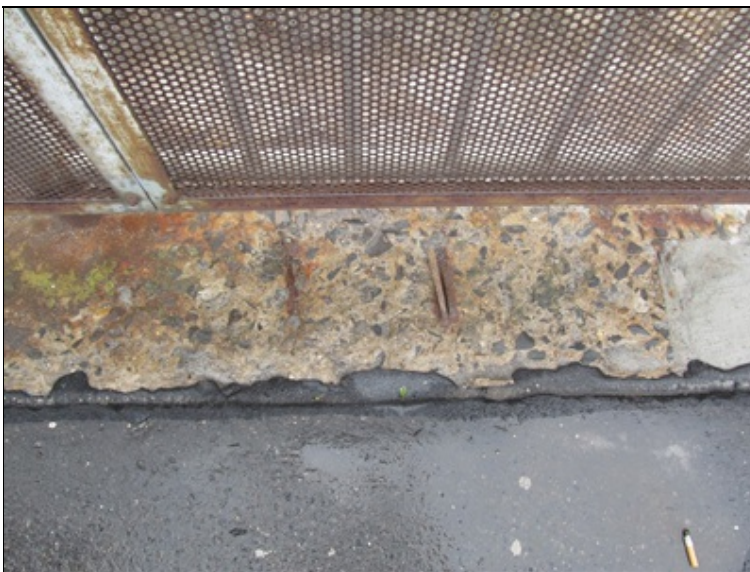
Hloubková degradace betonu říms s lokálně odhalenou výztuží.

Povrchová koroze prvků zábran.

Nátěr zábradlí se lokálně loupe, dochází k lokální korozi zábradlí. V místě zabetonování sloupků do říms dochází k jejich korozi, některé ze sloupků jsou již částečně prokorodované.

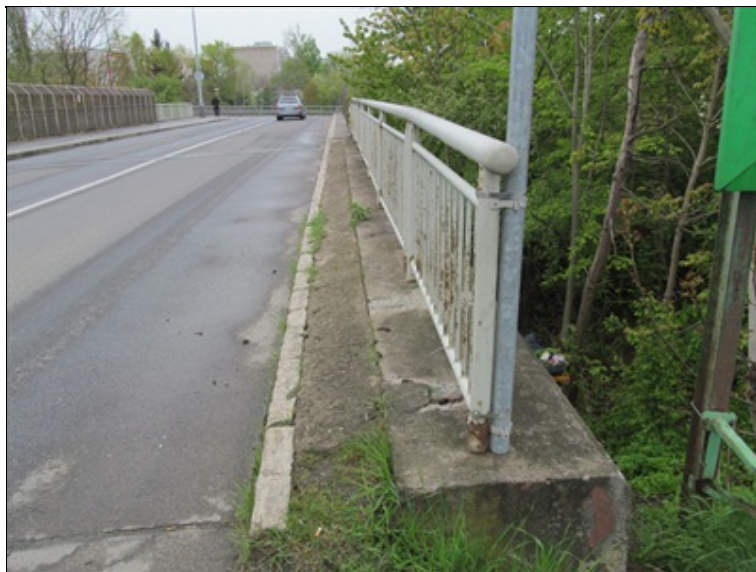
16.JPG

Zálivky podél obrub na předpolí, v místě spár mezi římsou a povrchem chodníků nejsou provedeny.

Povrch chodníků na obou předpolích je degradovaný, porušený trhlinami.

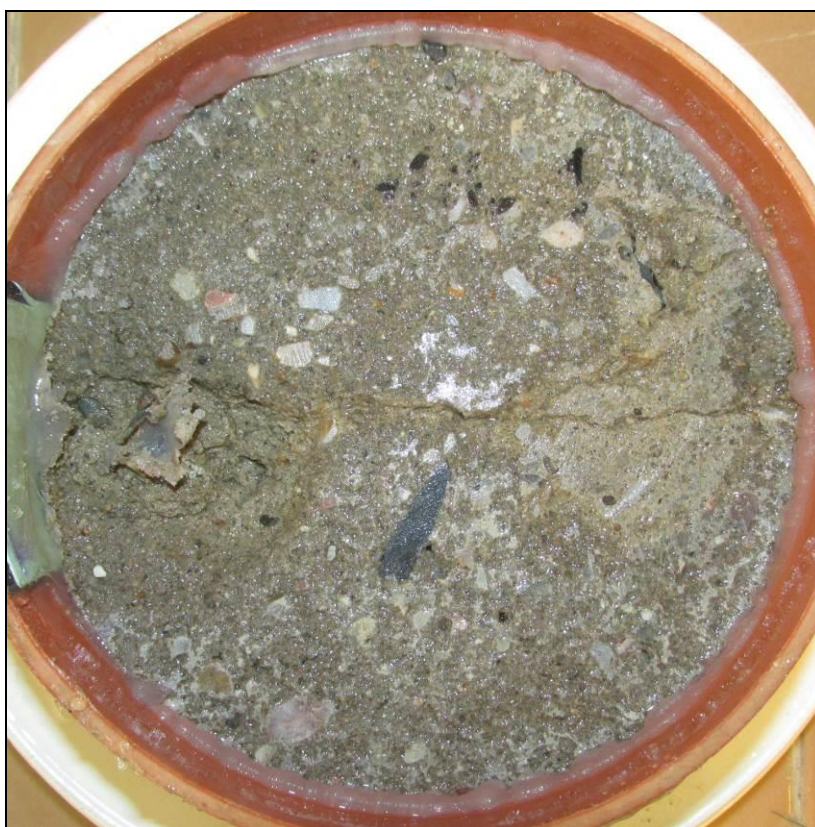
- Pozn.:**
- a) Na čele vývrťu CHRL1 byla zachycena trhlinka š. až 1 mm a dutina dl. 55 mm. Trhlinka pokračuje v podélném směru vývrťu až do hl. 90 mm.
 - b) Vzhledem k poškození a nerovnosti líce vývrťu CHRL1 bylo čelo vývrťu zarovnáno.
 - c) Do hl. 10 mm od čela vývrťu CHRL2 byla zaznamenána šikmá trhlinka š. 0,2 mm.
 - d) Po 25 cyklech byla překročena limitní hodnota odpadů u vzorku CHRL1, zkouška byla ukončena (foto 4).
 - e) Po 50 cyklech byl zaznamenán počátek rozpadu dna u vzorku CHRL2.
 - f) Po 75 cyklech byl zaznamenán rozpad čela vzorku CHRL2 (foto 6). Zkouška byla ukončena.

Foto 4: Pohled na čelo vzorku CHRL1 – po CH.R.L. - metoda C – 25 cyklů

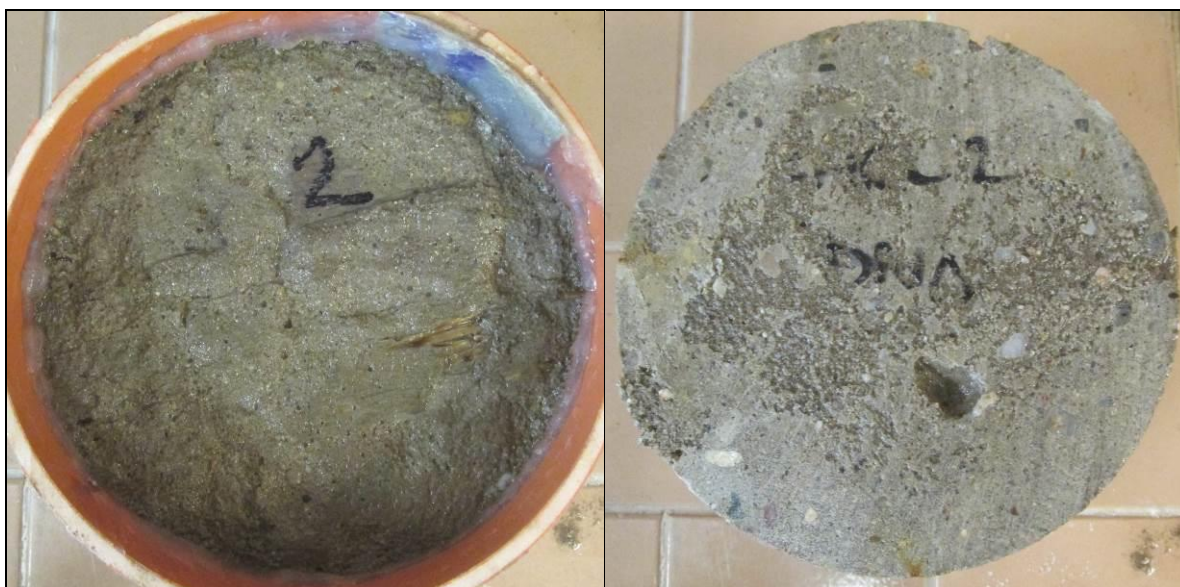
Foto 6: Pohled na čelo a dno vzorku CHRL2 – po CH.R.L. - metoda C – 75 cyklů

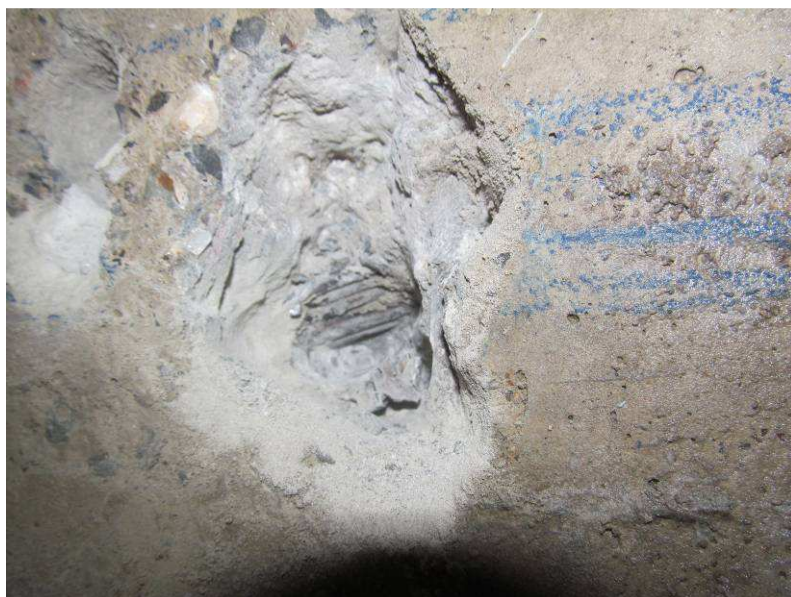
Zkušební místo ověření stavu předpínací výztuže PV1.

- kanálek bez koroze
- výztuž bez koroze, plně zainjektovaná

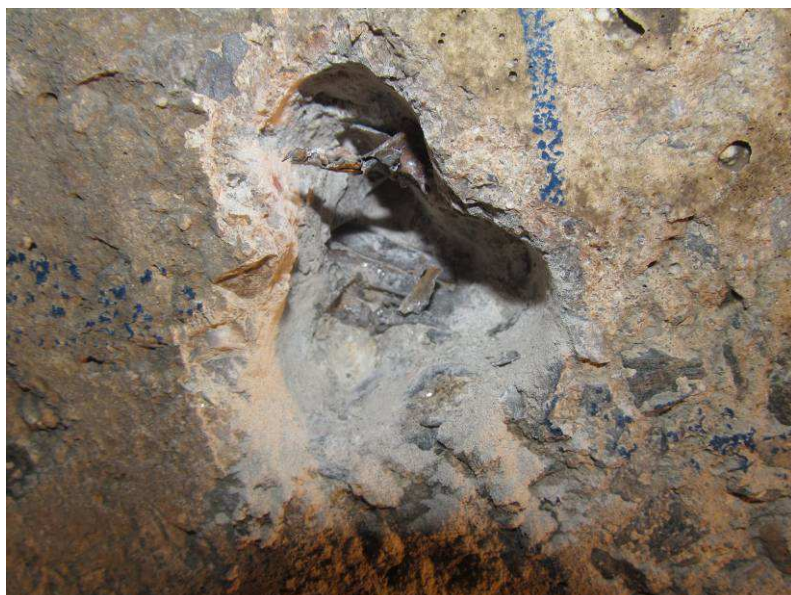
Zkušební místo ověření stavu předpínací výztuže PV2.

- povrchová koroze kanálku
- výztuž bez koroze, plně zainjektovaná

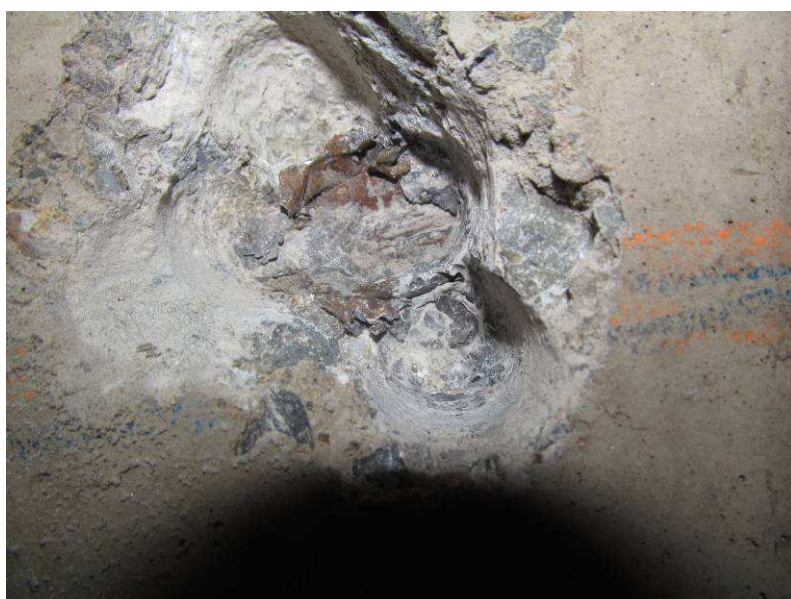
Zkušební místo ověření stavu předpínací výztuže PV3.

- povrchová koroze kanálku
- výztuž bez koroze, plně zainjektovaná

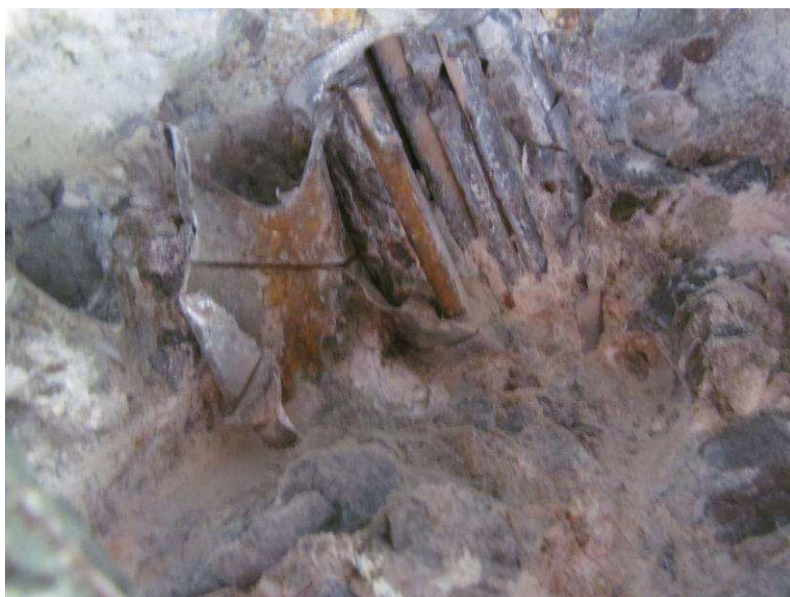
Zkušební místo ověření stavu předpínací výztuže PV4.

- povrchová koroze kanálku
- výztuž bez koroze, plně zainjektovaná

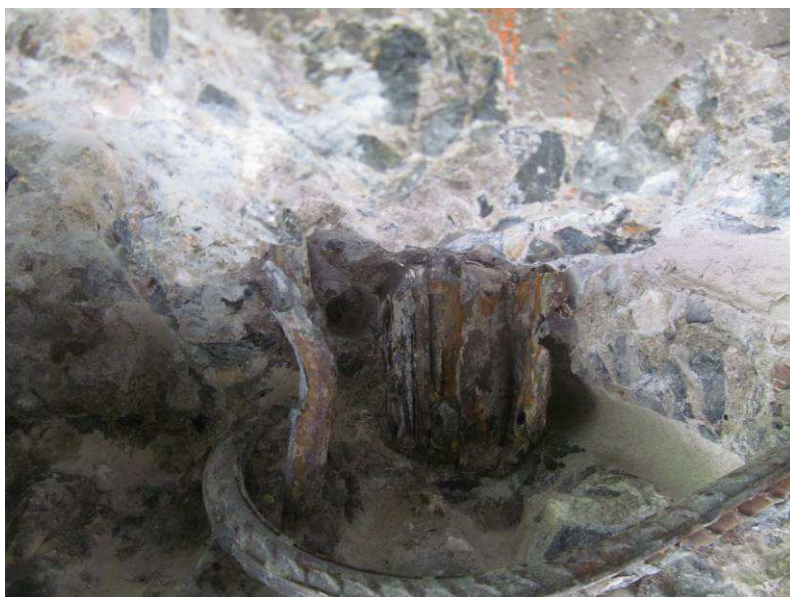
Zkušební místo ověření stavu předpínací výztuže PV5.

- povrchová koroze kanálku
- výztuž bez koroze, plně zainjektovaná

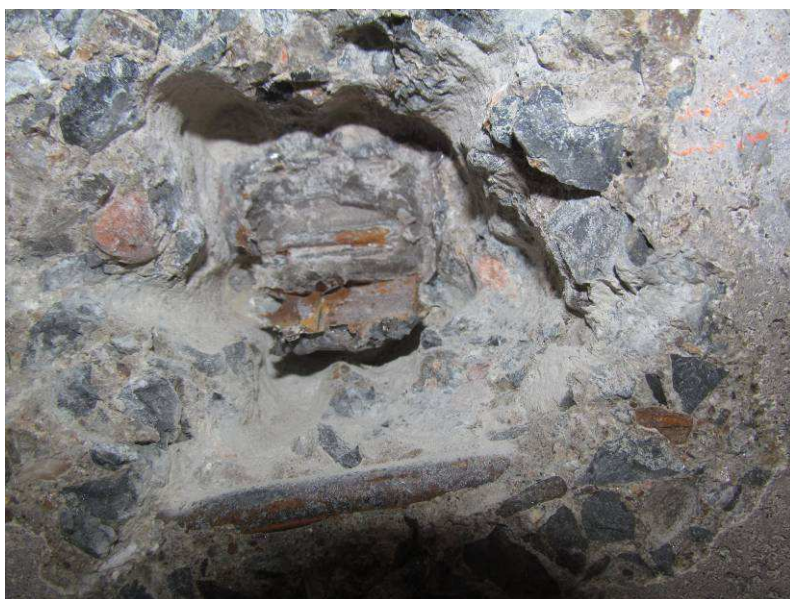
Zkušební místo ověření stavu předpínací PV6.

- povrchová koroze kanálku
- výztuž bez koroze, plně zainjektovaná

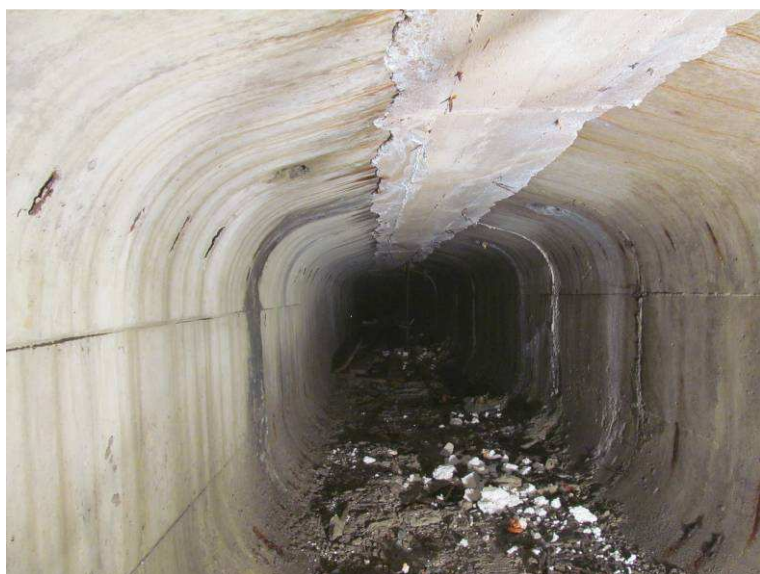
Zpřístupnění dutiny 1 (dutina mezi N7-N8)

- zatékání, průsaky s výluhy pojiva na horním líc NK,
- v místech s minimálním krytím výztuže dochází k jejímu prokreslení a korozi
- množství nečistot z doby výstavby

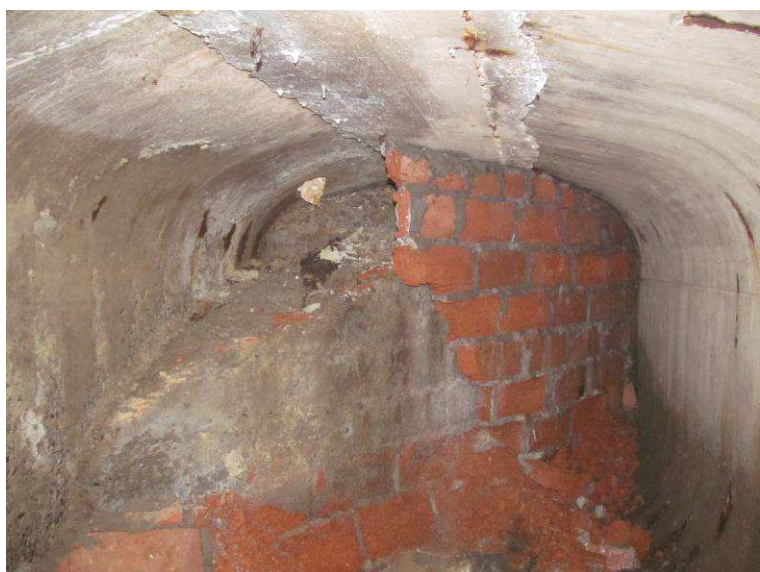
Zpřístupnění dutiny 1 (dutina mezi N7-N8)

- rozpad cihelné vyzdívky zmonolitnění konců nosníků

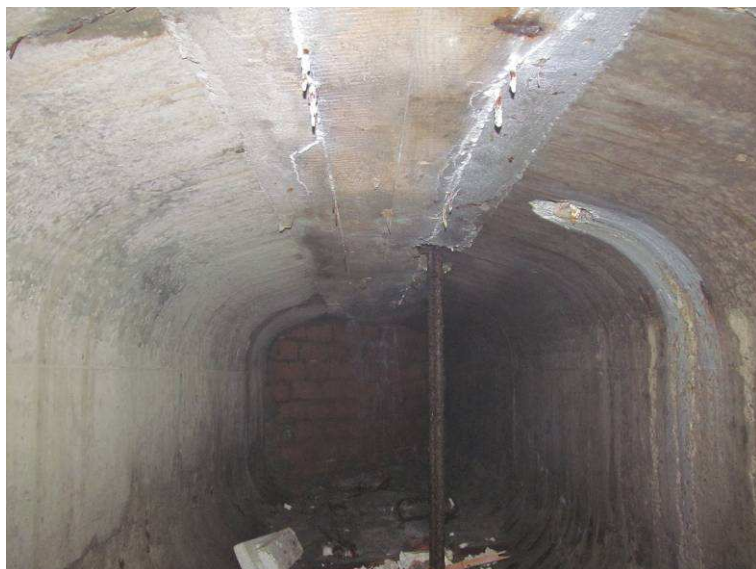
Zpřístupnění dutiny 1 (dutina mezi N7-N8)

- zatékání, průsaky s výluhy pojiva na horním líc NK,
- silné stopy po zatékání (inkrustace) v místech pravděpodobně manipulačních otvorů

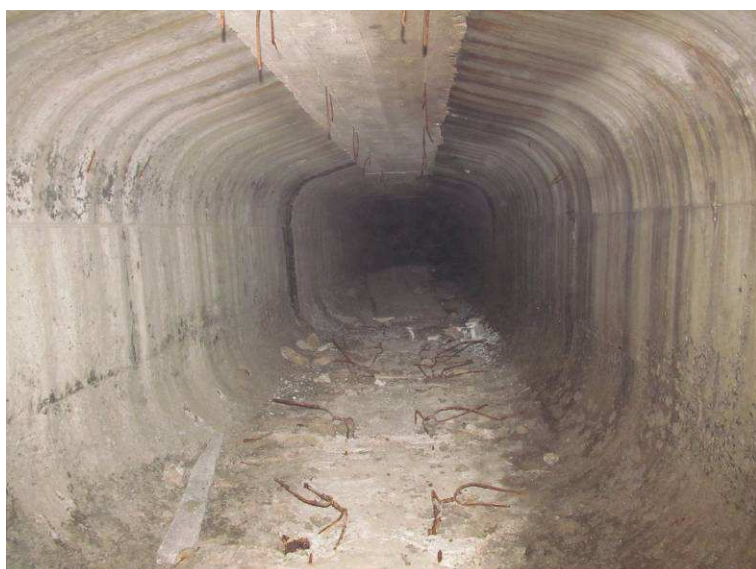
Zpřístupnění dutiny 2 (dutina mezi N6-N7)

- lokálně stopy zatékání
- v místech s minimálním či nulovým krytím dochází ke korozi třmínkové výztuže
- nečistoty z doby výstavby

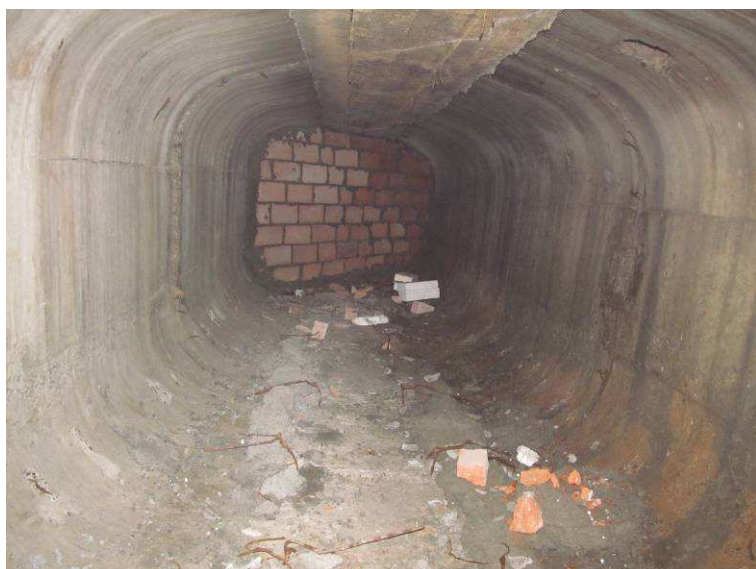
Zpřístupnění dutiny 2 (dutina mezi N6-N7)

- nečistoty z doby výstavby

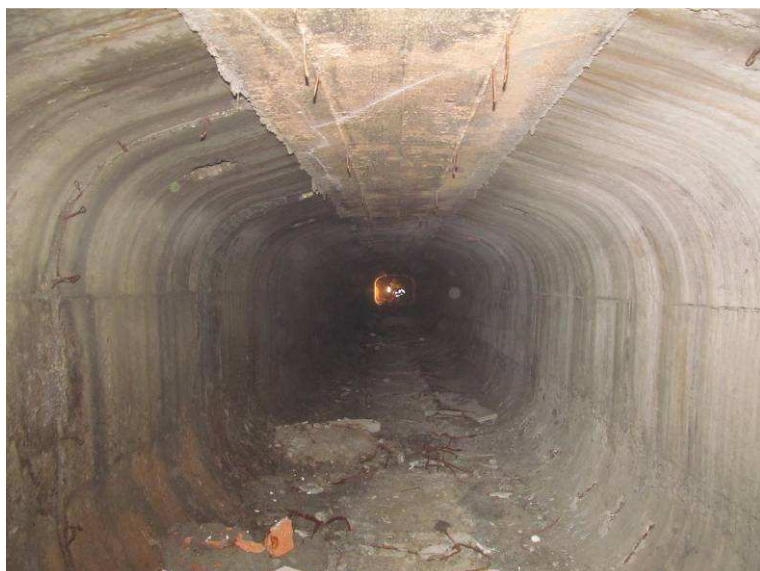
Zpřístupnění dutiny 2 (dutina mezi N6-N7)

- lokálně stopy zatékání
- nečistoty z doby výstavby

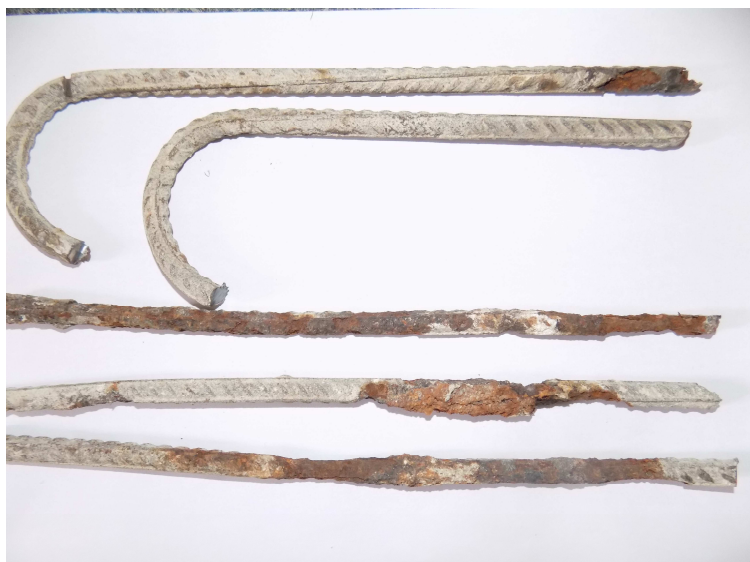
Zkušební vzorky OV

Verification of the condition of the concrete reinforcement of the joints between the beams showed a **significant weakening of the cross-section** of the reinforcement due to **deep corrosion** of the reinforcement, especially in the places of water inflow.

- výrazné oslabení výztuže
zmonolitnění spár mez
nosníky v místech
zatékání
