# **Most V-014**

## **MIMOŘÁDNÁ PROHLÍDKA**

**Objekt: Most ev.č. V-014 (Mánesův)**

Datum provedení prohlídky: 2.8.2019

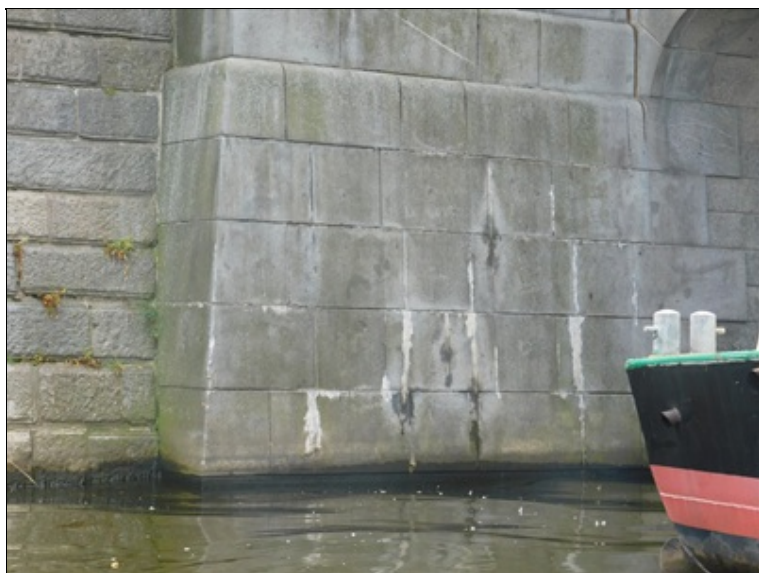
Průsaky s výluhy ve sparách zdiva opěry OP1 na pravé straně.

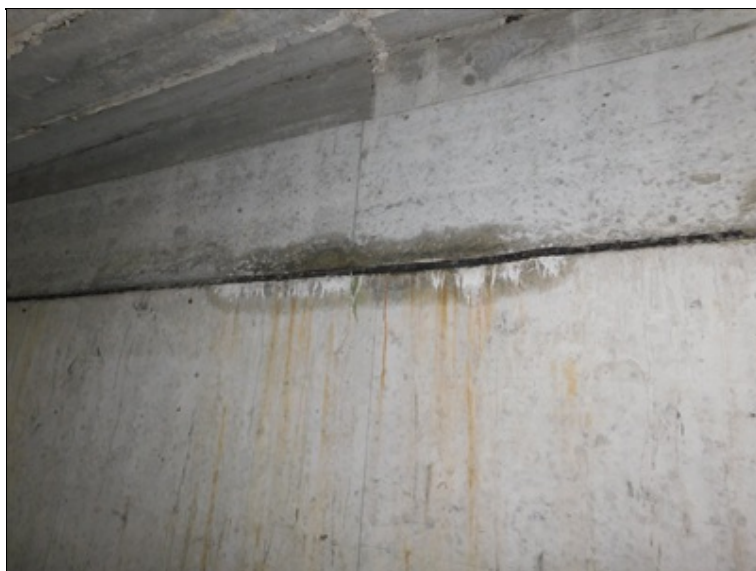
Pole 1 - průsaky v místě uložení desky mostovky na stěnu.

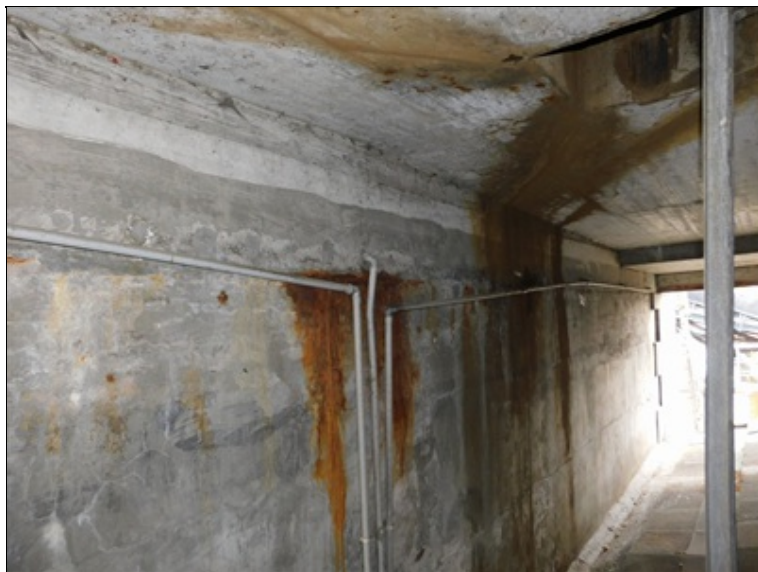
Pole 1 - silné průsaky na líci krajní stěny nad opěrou OP1.

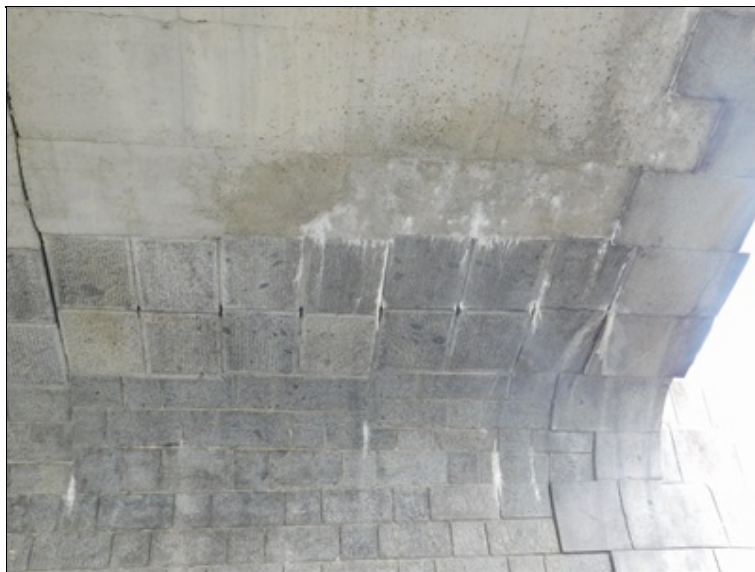
Pilíř P2 - průsaky s výluhy v místě kloubového uložení pole 1 na pilíř P2.

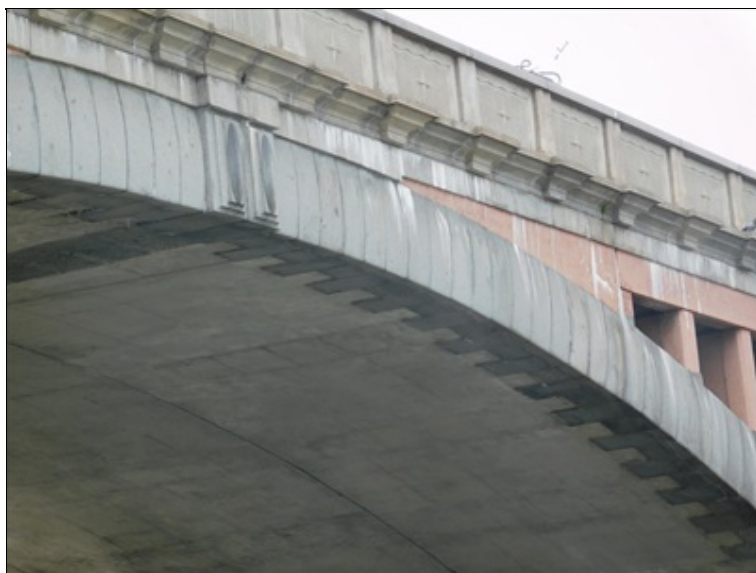
Pole 2, pravý bok - lokální výluhy pojiva.

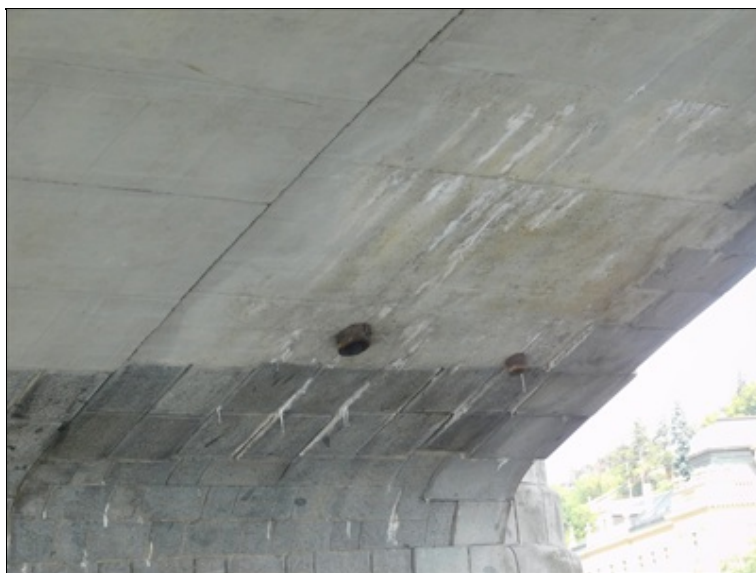
Pole 2 - průsaky s výluhy v místě kloubového uložení pole 2 na pilíř P3, vpravo.

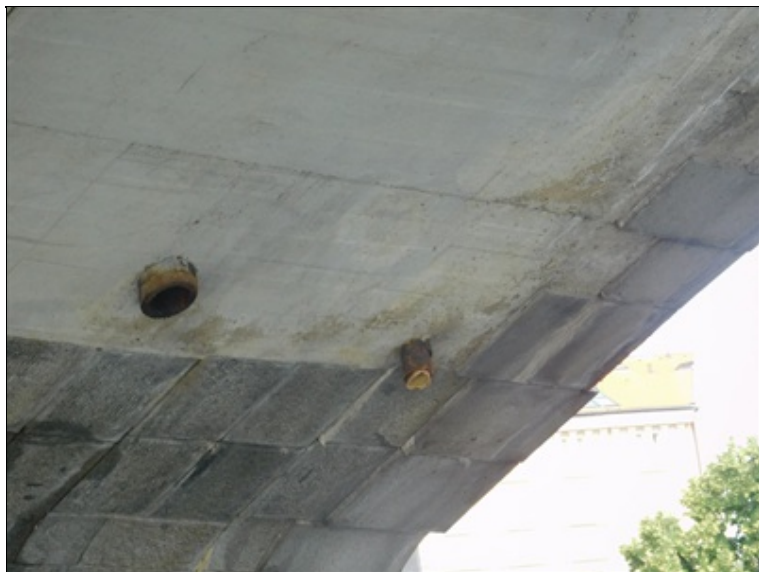
Ocelové odvodňovače provedené skrze oblouky mostu silně korodují. V okolí prostupů svodů odvodňovačů a trubek odvodnění povrchu izolace mostovkou dochází k intenzivním průsakům.

Pole 3 - koroze mostních odvodňovačů.

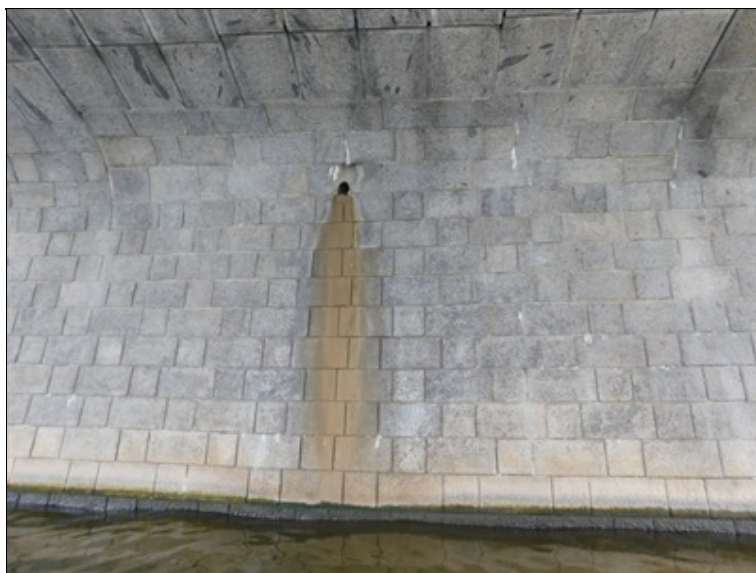
Pilíř P4 - líc do pole 4, zatékání z odvodňovacího trubičky.

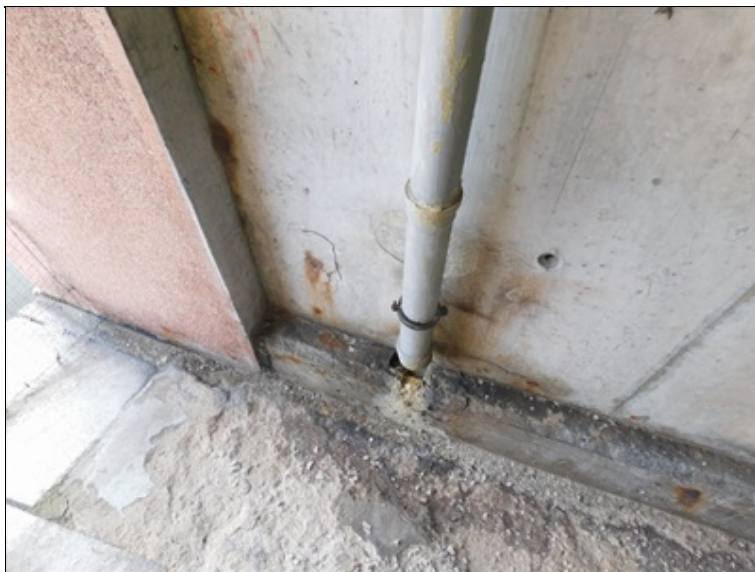
V okolí prostupů svodů odvodňovačů a trubek odvodnění povrchu izolace mostovkou dochází k intenzivním průsakům a to i přes dodatečnou instalaci odvodňovacích potrubí. V okolí prostupu odvodnění izolace zjištěny silné výluhy. Největší průsaky zjištěny na koncích mostovky u vrcholu kleneb.

Silný průsak v místě vyústění trubičky odvodnění.

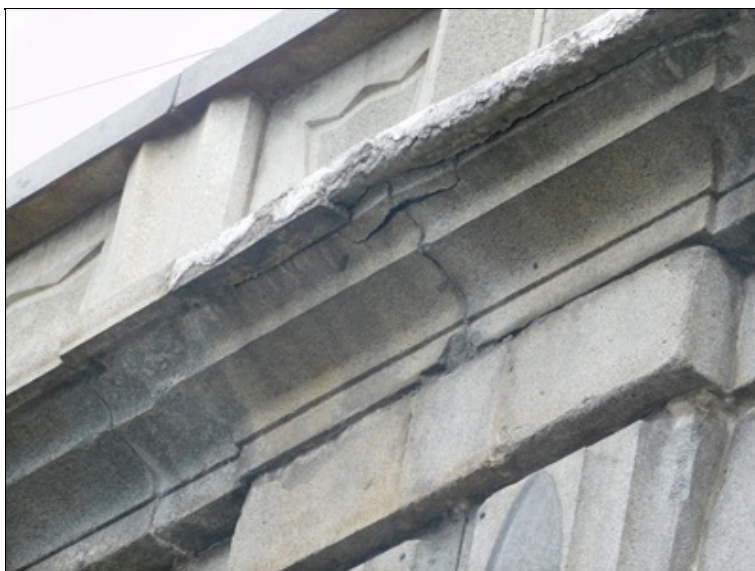
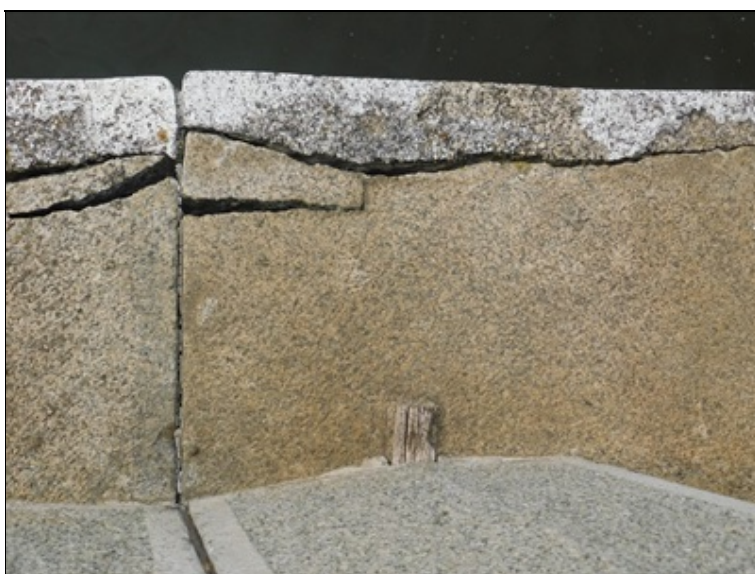
Beton římsy lokálně hloubkově degraduje. Lokálně není zejména nad vrcholovým kloubem dostatečná šířka dilatační spáry a dochází k úplnému sevření konstrukcí římsy (pole 2, levá strana), čímž je omezen pohyb vrcholového kloubu a dochází k podrcení římsy.

Pole 2 - levá strana, vylomená hrana římsy.

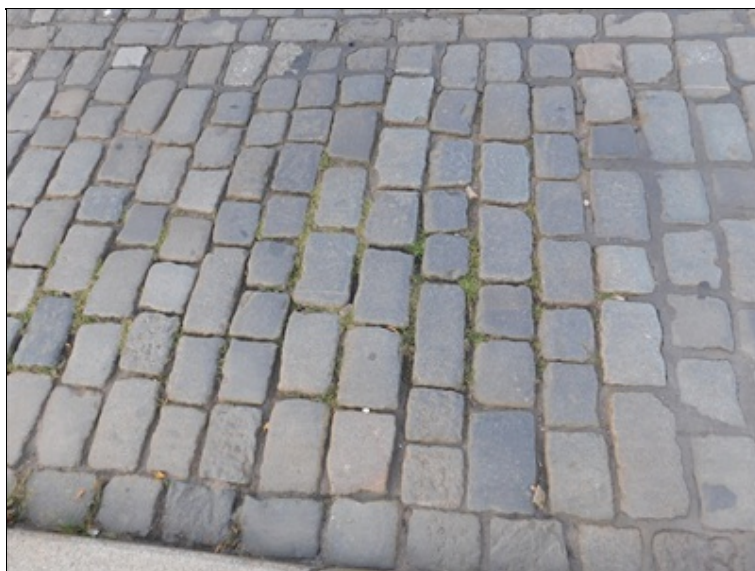
Vegetace uchycená v dlažbě, chybějící spárování dlažby nad pravém předmostí.

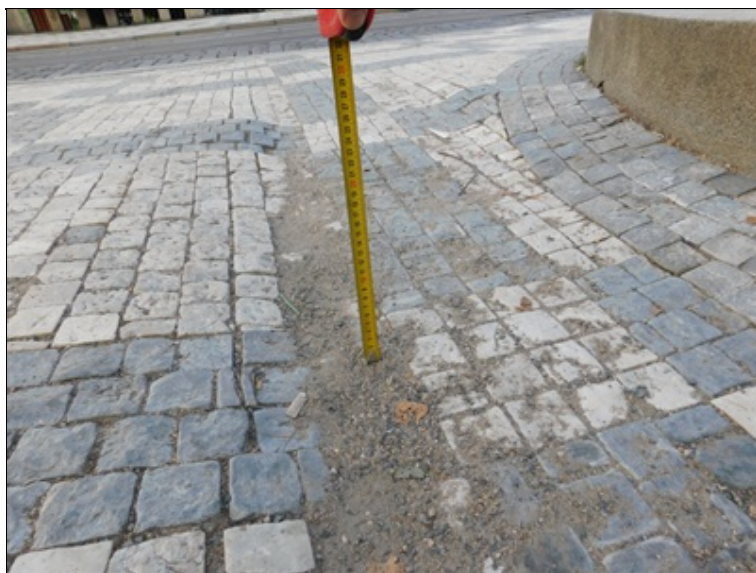
Detail pokleslého chodníku na pravém předmostí na pravé straně, hloubka poklesu cca 5 cm.

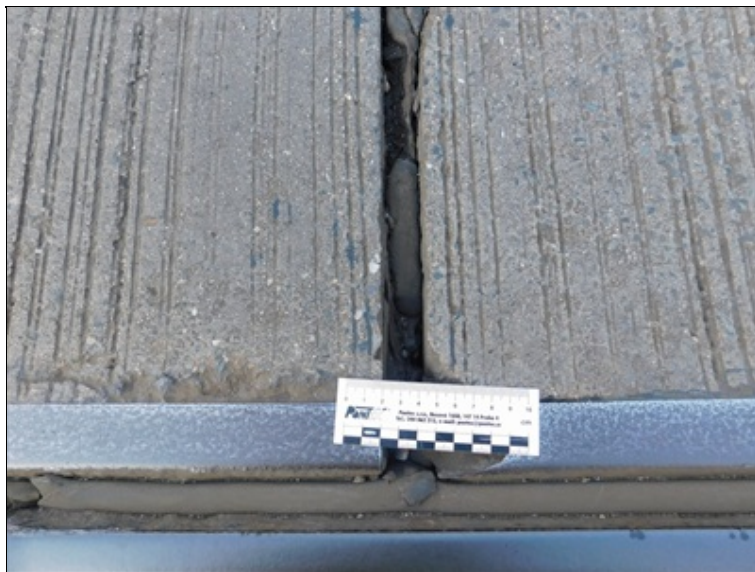
Mostní závěry jsou zjevně nefunkční. Závěry prosakuje značné množství vody, v krytu vozovky se vytvářejí trhliny kopírující trajektorii dilatačních spar. Mezi panely kolejového svršku jsou nad dilatačními sparami otevřené trhliny.

Otevřená nevyplněná spára mezi panely BKV tramvajové trati.

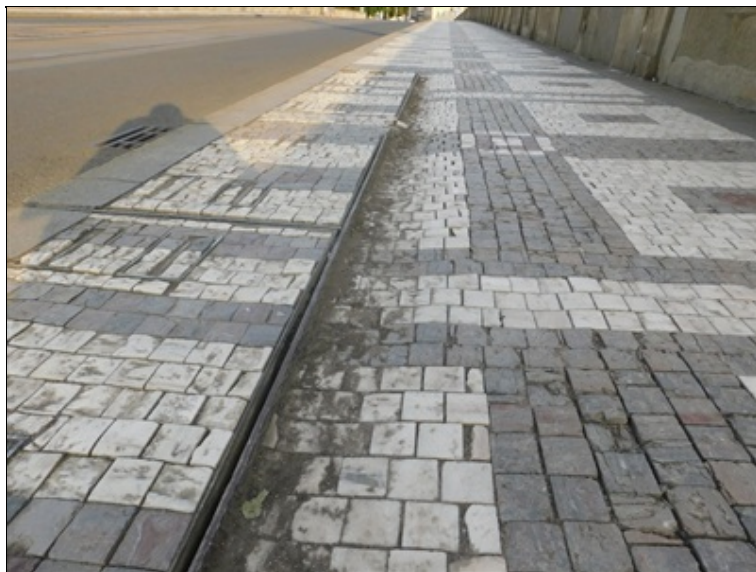
Výšková deformace dlažby chodníku až o 4 cm - pole 2.

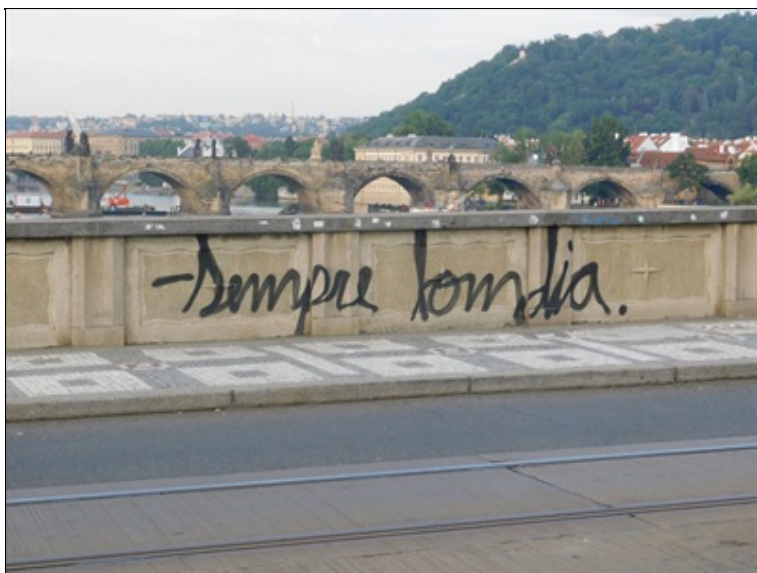
Zábradlí je znečištěno graffiti.

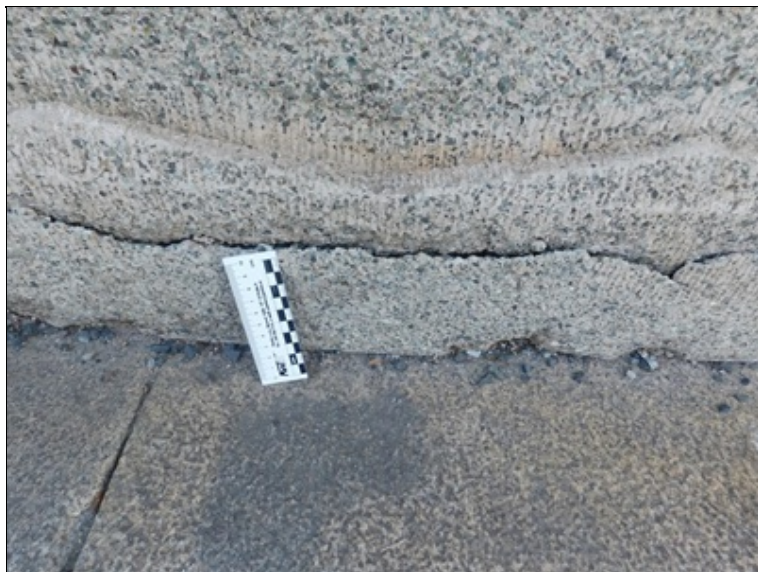
U betonové výplně zábradlí byly zjištěny na řadě míst trhliny v dolní hraně, kde jsou panely uloženy do římsy. U výplně, madel i sloupků dochází k nepravidelným trhlinám, které někdy signalizují odražení celé hrany. Tento jev je patrný zejména v okolí dilatačních spár. Na řadě míst dochází k rozpadu umělého kamene v patě výplně zábradlí.

Separace betonu v patě zábradlí.

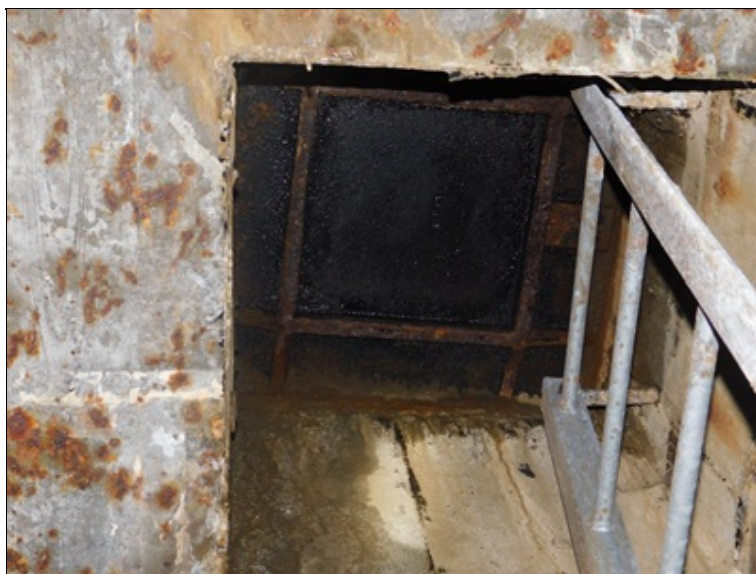
Silná koroze vstupního poklopu z vozovky.

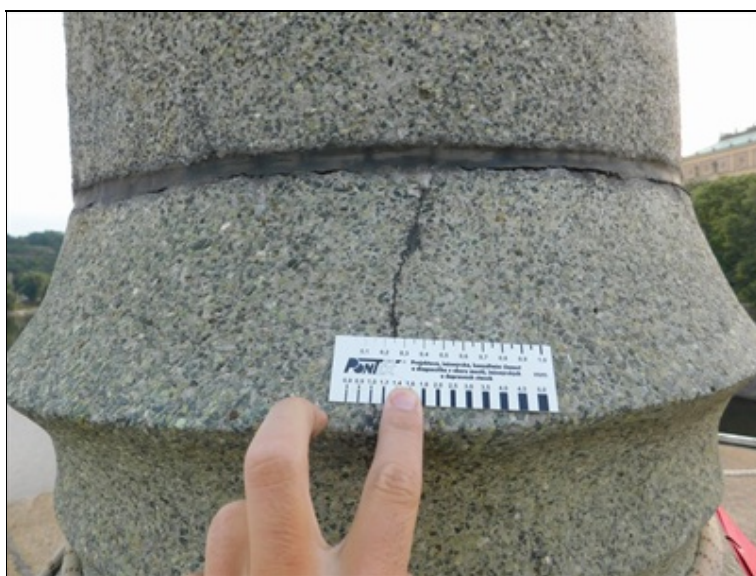
| [4.5] | 4.8 | Ostatní vybavení mostu | <p>Ve stožárech veřejného osvětlení jsou nepravidelné zavhlhlé trhliny, šířka trhlín je zpravidla do 0,15 mm, výjimečně až 0,25 mm. V obkladním zdivu podstavců stožárů veřejného osvětlení jsou patrné poruchy spárové malty - malta chybí, je vlhká popř. poškozená.</p> <p>Na mostě je osazeno na pravém předmostí dopravní značení omezující zatížitelnost B13=20t s dodatkovou tabulkou E5 "mimo MHD". Na levém předmostí není osazeno žádné dopravní značení omezující zatížitelnost.</p> |

Trhlina v betonovém osvětlení nad pilířem P2, vpravo.
